# 三重県トンネル点検要領

令和5年3月

三重県

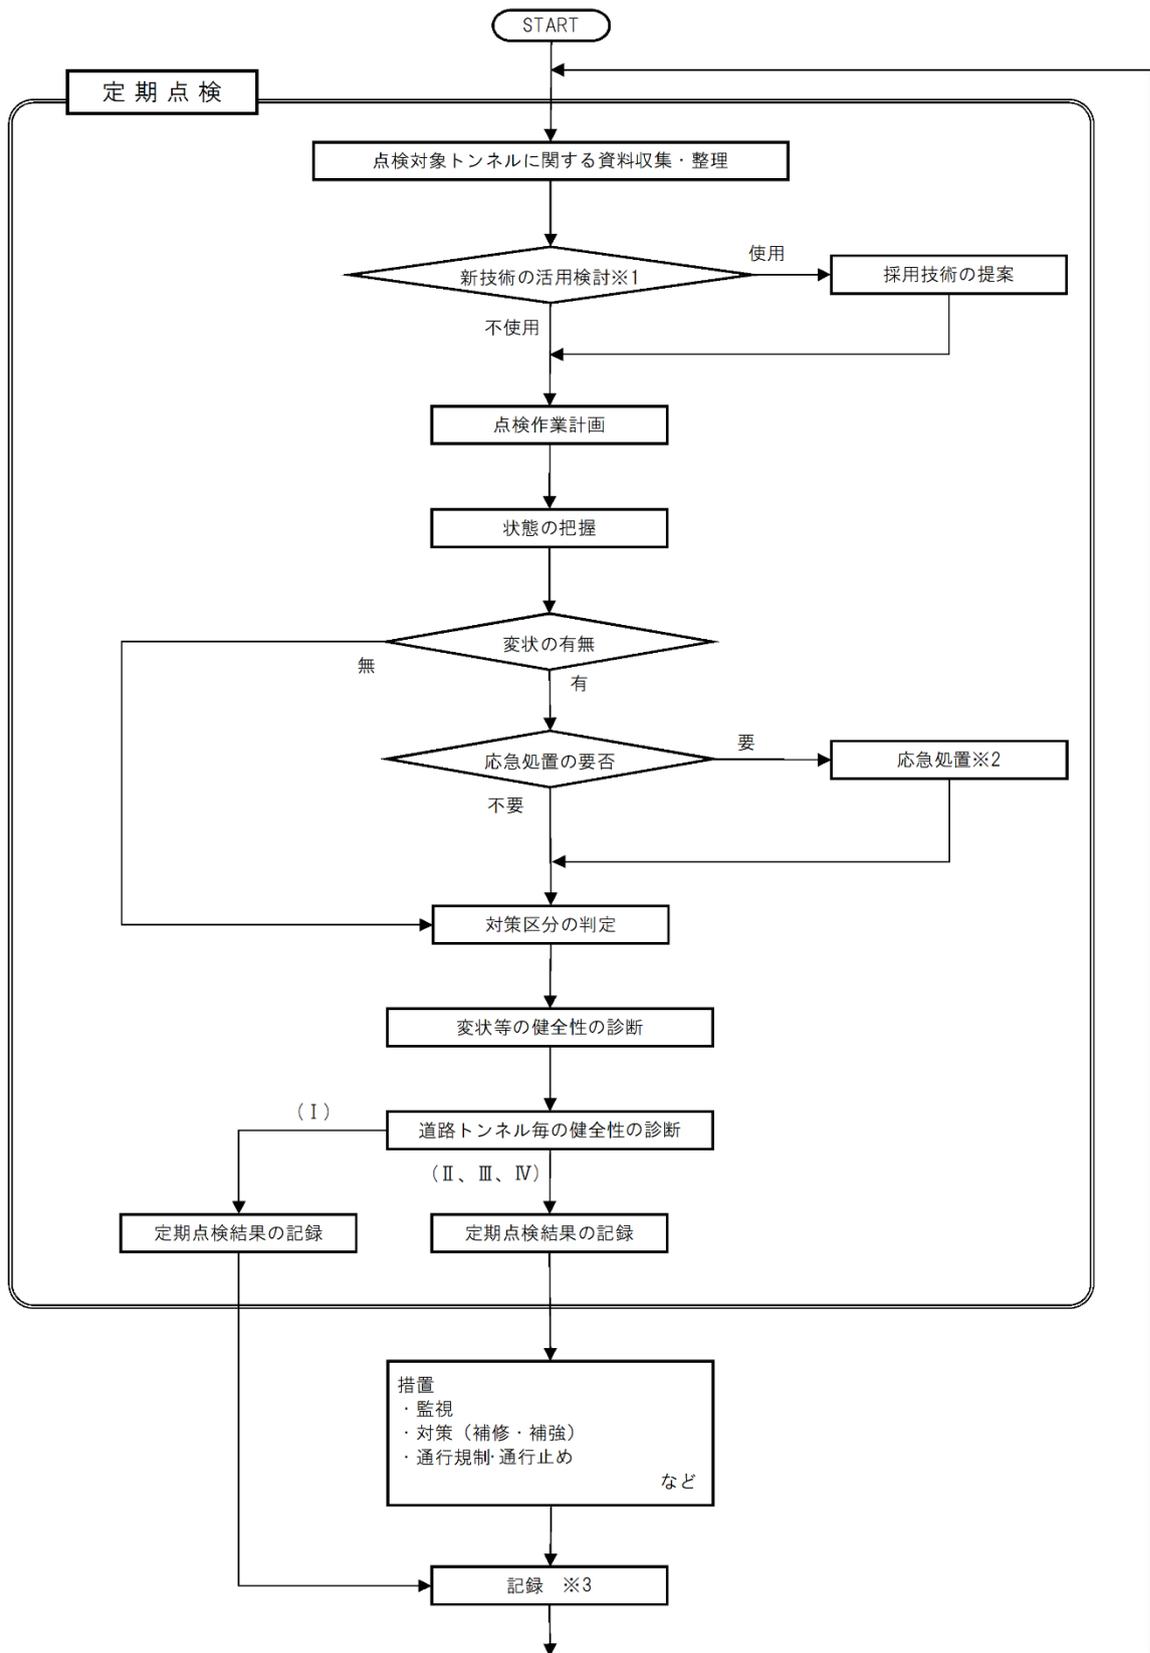
※1 新技術を活用する場合、採用する新技術は発注者との協議にて決定する。  
 ※2 通行規制・通行止め等が必要となる場合には、道路管理者の判断の下で行う。  
 ※3 記録  
 措置の実施内容及び措置後の「対策区分の判定」や「健全性の診断」の再評価の結果については定期点検結果の記録とは別に記録する。

図-1.1 定期点検を対象としたメンテナンスサイクルの基本的なフロー

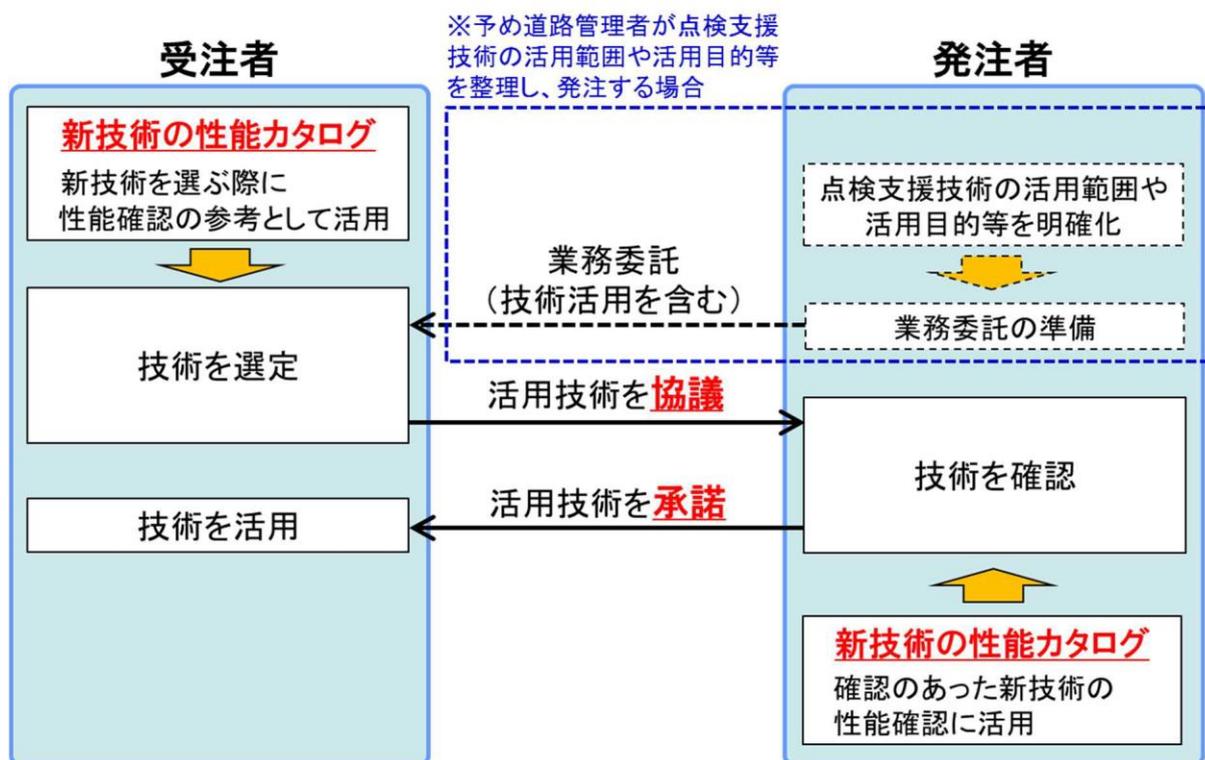
図-4.1 点検支援新技術活用の流れ

新技術の活用にあたっては、国土交通省が制定する新技術利用のガイドラインを参照するものとする。

機器等で得られた結果の利用にあたっては、機器の提供する性能並びに性能の発揮条件などを考慮し、適用条件や対象、精度や再現性の範囲で用いること。なお、機器等が精度や再現性を保証するにあたって、あらゆる状況や活用方法を想定した使用条件を示すには限界があると考えれば、利用目的や条件に応じた性能を現地でキャリブレーションするなども有効と考えられる。定期点検を行う者が、定期点検の目的を満足するように、かつ、その方法を用いる目的や必要な精度等を踏まえて適切に選ぶものである。

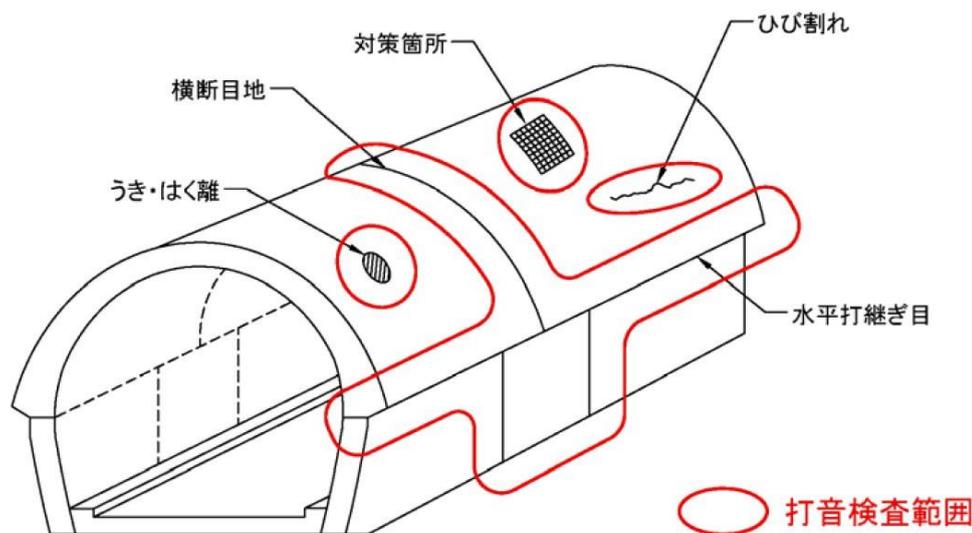
- 目地部及びその周辺
- 水平打継ぎ目及びその周辺
- 前回の定期点検で確認されている変状箇所（ひび割れ、うき・はく離、変色箇所、漏水箇所等）
- 近接目視等により新たに変状が確認された箇所
- 対策工が施工されている箇所およびその周辺

図 重点的に確認する範囲のイメージ

- ・うき・はく離等がある場合は、取り除いてから状態の把握を行う。
- ・漏水等が懸念される道路トンネルについては湧水等の多い時期に行う。
- ・ひび割れの進行性を確認する必要がある場合は前回点検と同時期に行う。
- 道路トンネルの覆工やその背面については、地山の特性や施工の影響等により目視では確認できないうき、空洞等が存在している場合がある。このため、点検において は、道路トンネルの全延長に対して、近接目視のみならず覆工表面を全面的に打音検査することにより、うきなどの有無について確認する。また、突発性崩壊の発生の観点など、必要に応じて覆工巻厚の状態や背面空洞の有無を把握するための調査を併用することも検討する。

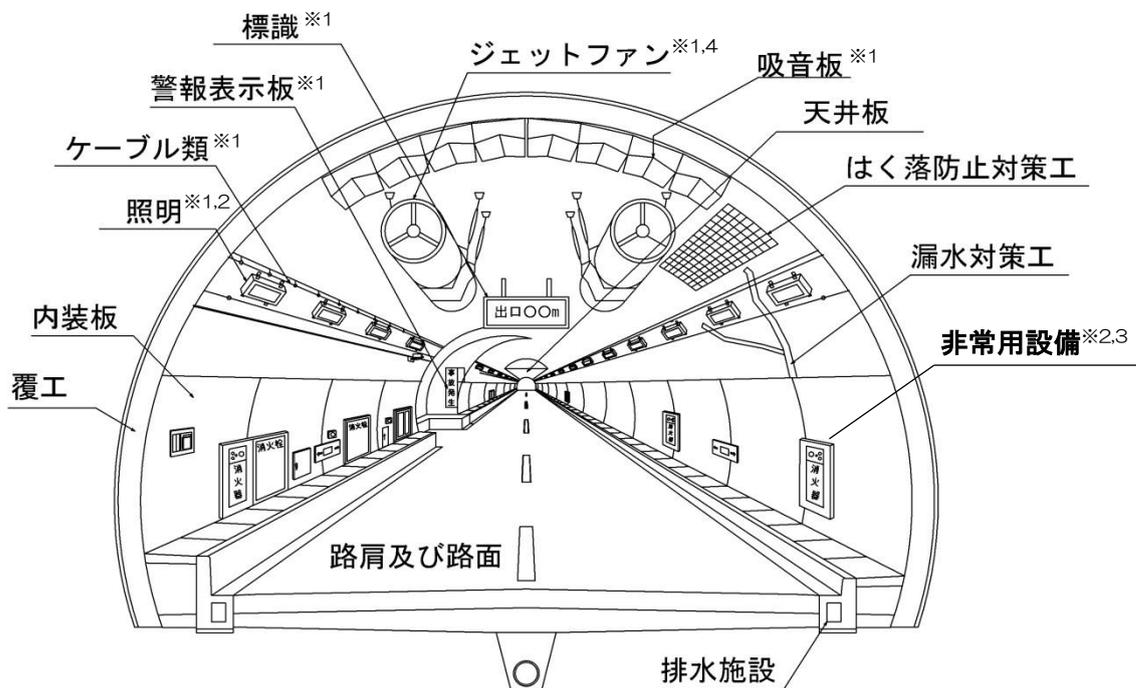
※1：トンネル内附属物は取付状態の確認を行う。

※2：非常用設備、および照明については、目視で機能性の使用の可否が判断可能な場合は記録を行う。

※4：換気設備の機能性についての点検は、施設点検にて確認を行うため、トンネル定期点検では対象外とし、取り付け状態の確認のみ行う。

別図-1.1 点検対象箇所（トンネル内）

点検対象箇所は、下図に示す。

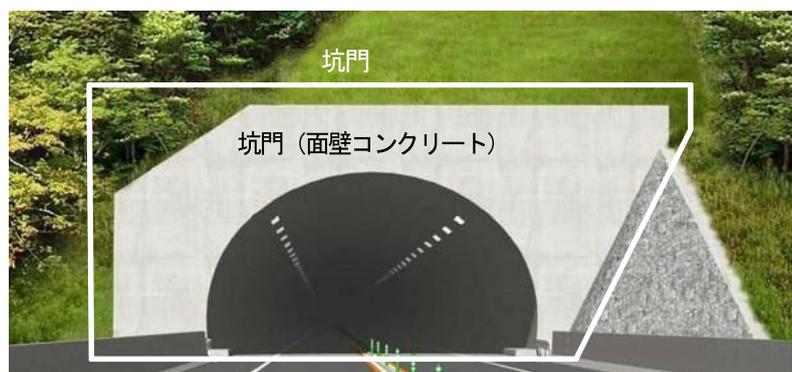
別図-1.2 点検対象箇所（トンネル坑口部）

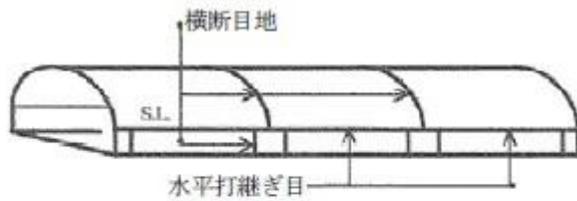
矢板工法（覆工打込み方法：逆巻き）の例

山岳トンネル工法（覆工打込み方法：全断面）の例

付図-2.1.1 目地打ち継ぎ目の位置

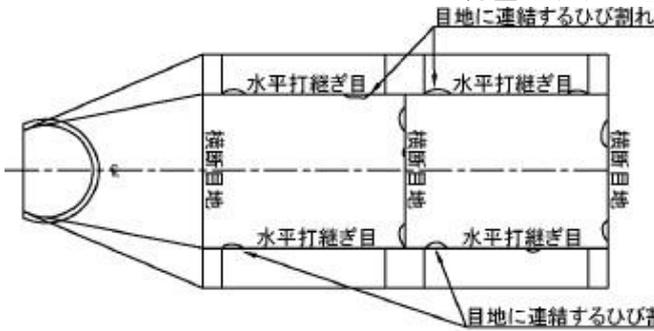
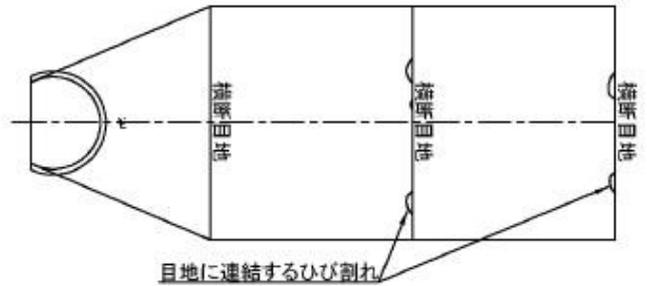
矢板工法（覆工打込み方法：逆巻き）の例

山岳トンネル工法（覆工打込み方法：全断面）の例

付図-2.1.2 覆工の目地及び打ち継ぎ目とその付近に発生する変状例

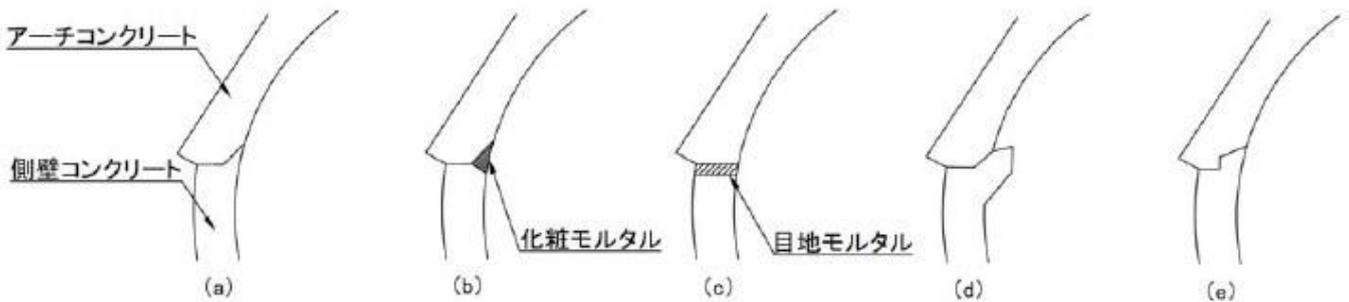
付図-2.1.3 逆巻き工法の水平打ち継ぎ目の種類

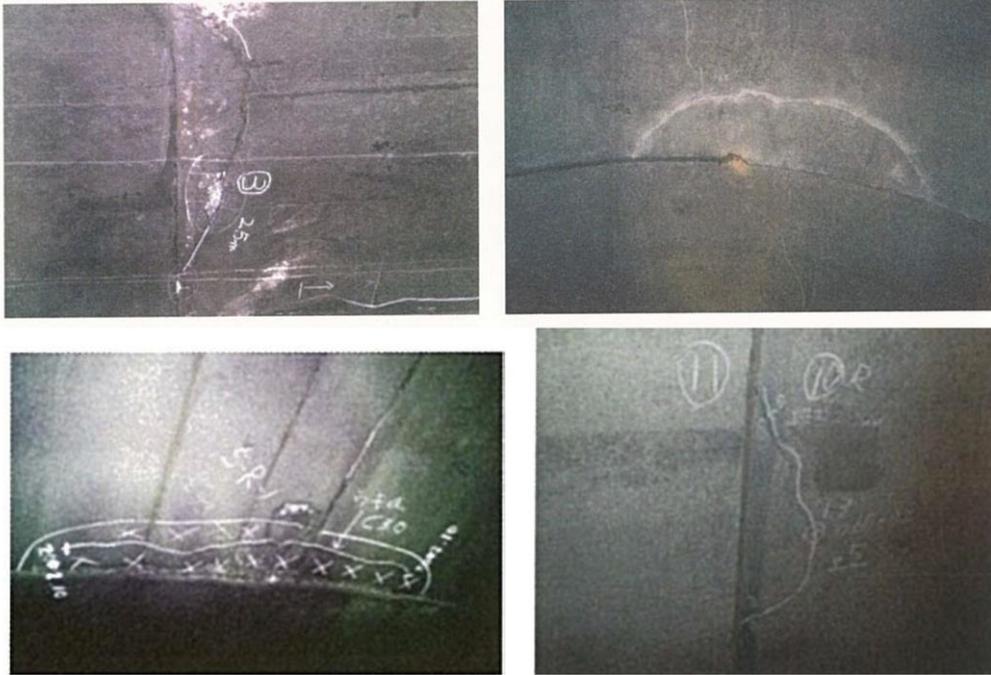
付写真-2.1.1 横目地の天端付近に発生した半月状のひび割れの例

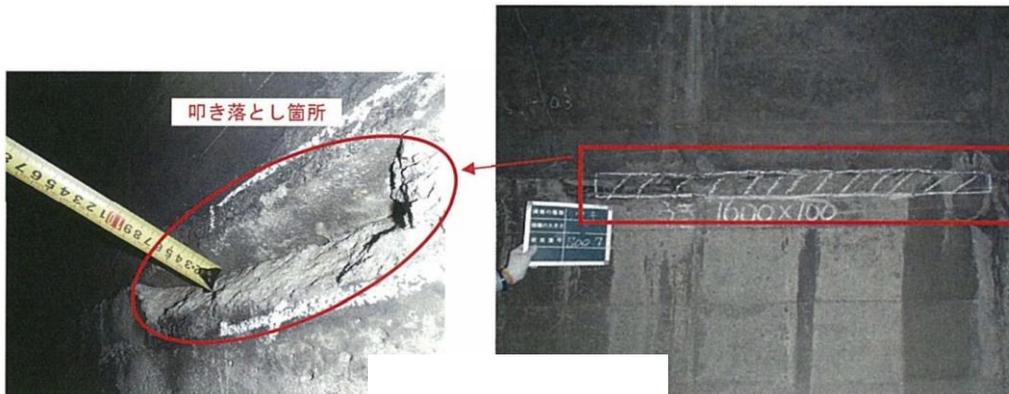
化粧モルタルの例

付写真-2.1.2 逆巻き工法の水平打継ぎ目と化粧モルタル、目地モルタルの施工状況

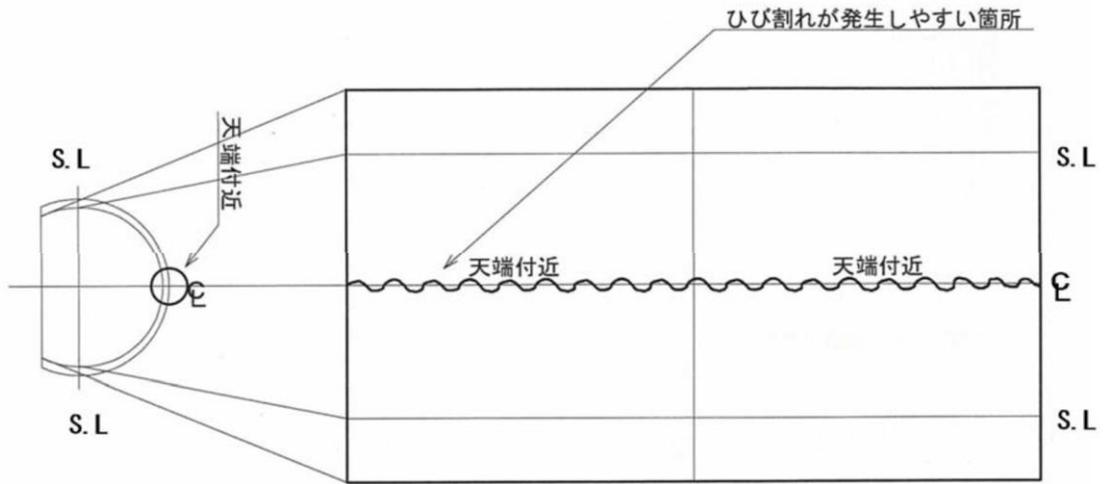
付図-2.2.1 覆工の天端とその付近に発生する変状の例

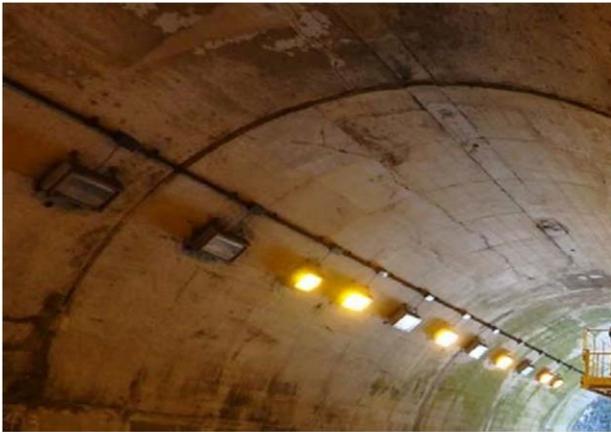
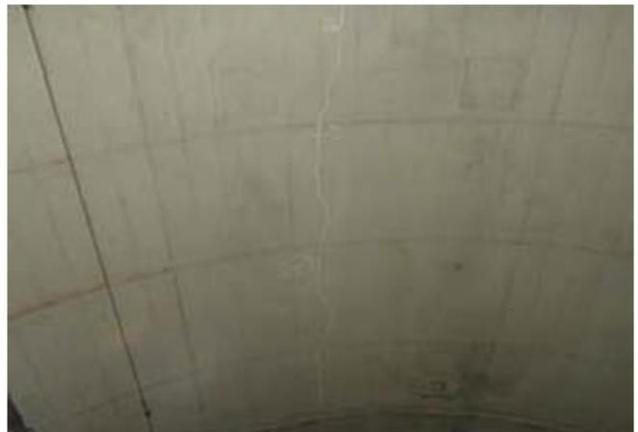
付写真-2.2.1 覆工の天端付近に発生した縦断方向のひび割れの例

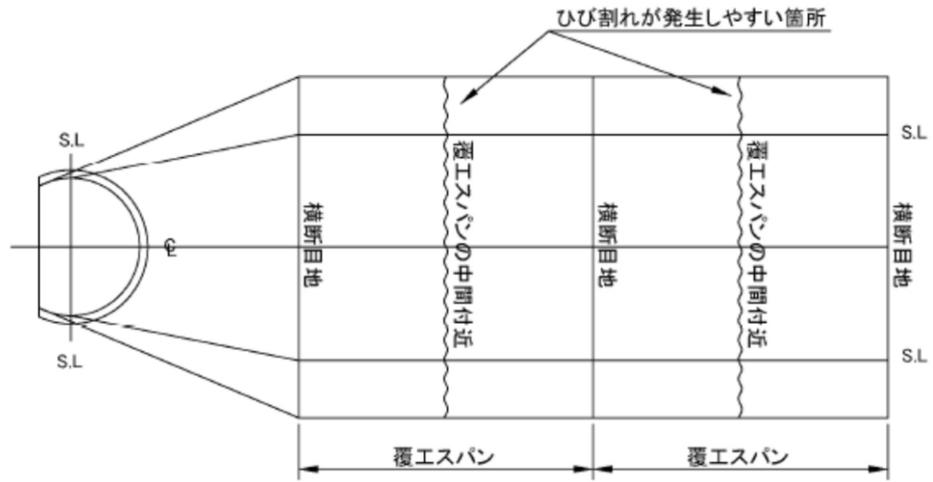
付図-2.3.1 覆エスパンの中間付近に発生する変状の例

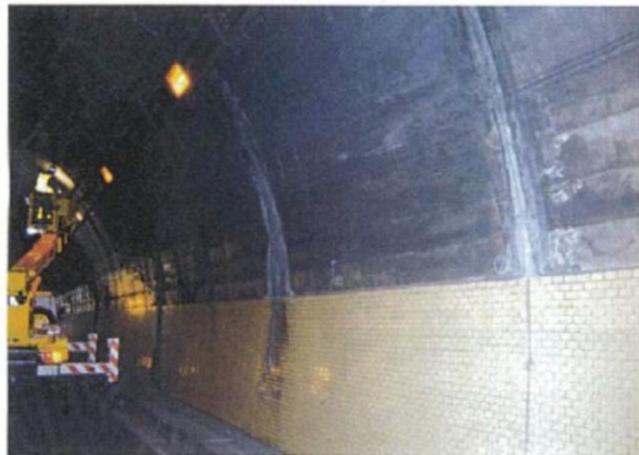
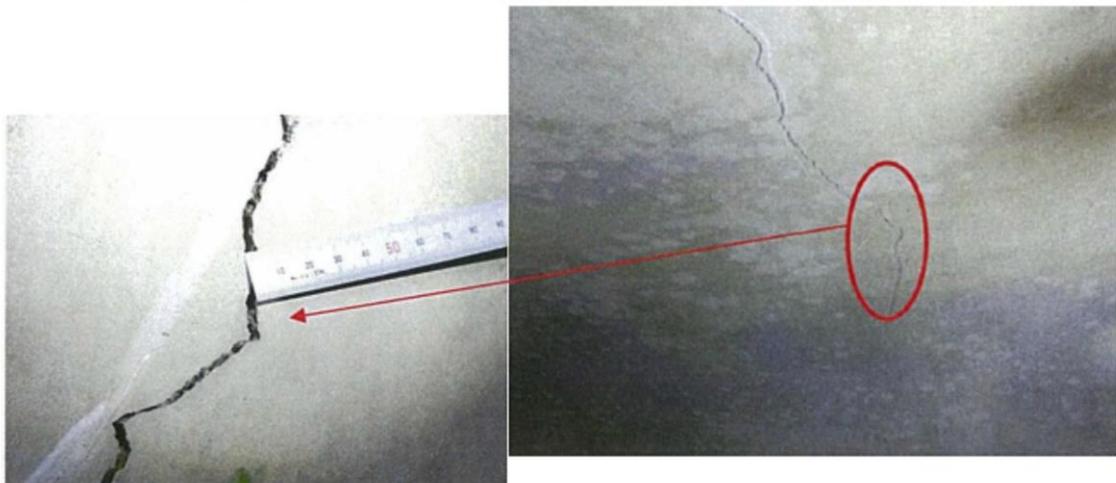
付写真-2.3.1 覆エスパンの中間付近に発生したひび割れの例

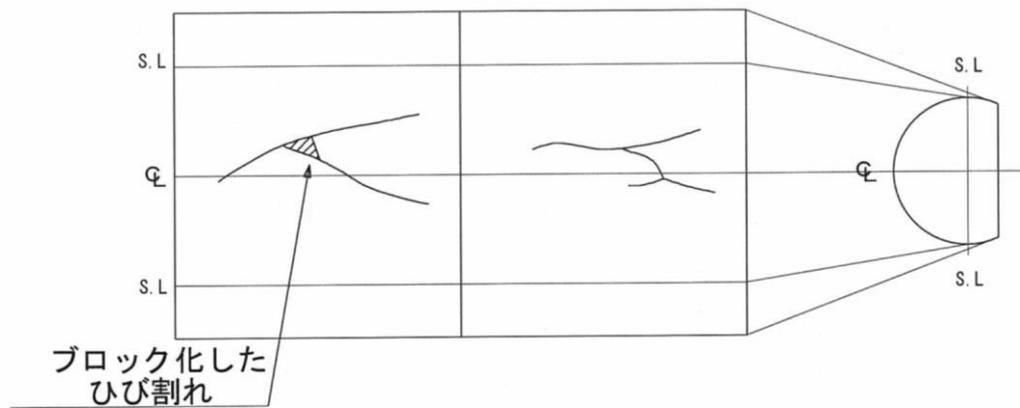
付図-2.4.1 複数のひび割れでブロック化した覆工コンクリートの例

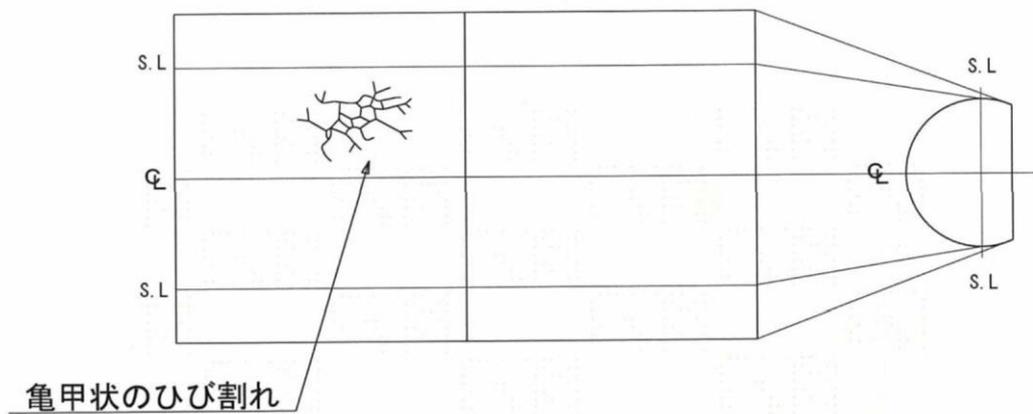
付図-2.4.2 覆工コンクリートの亀甲状のひび割れによる細片化の例

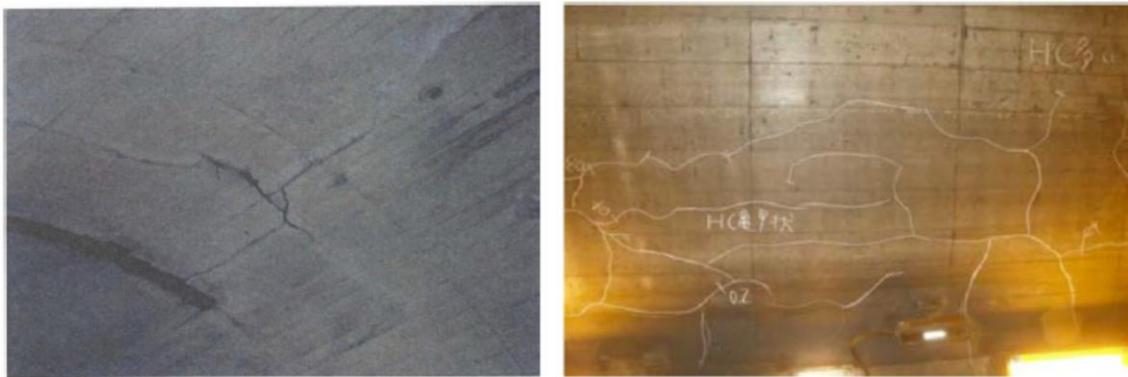
付写真-2.4.1 複数のひび割れで覆工コンクリートがブロック化している例

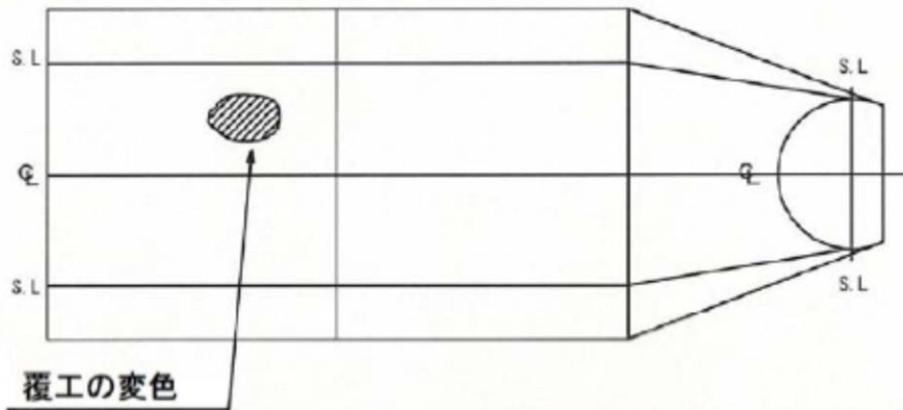
付図-2.4.3 覆工コンクリートの変色位置の例

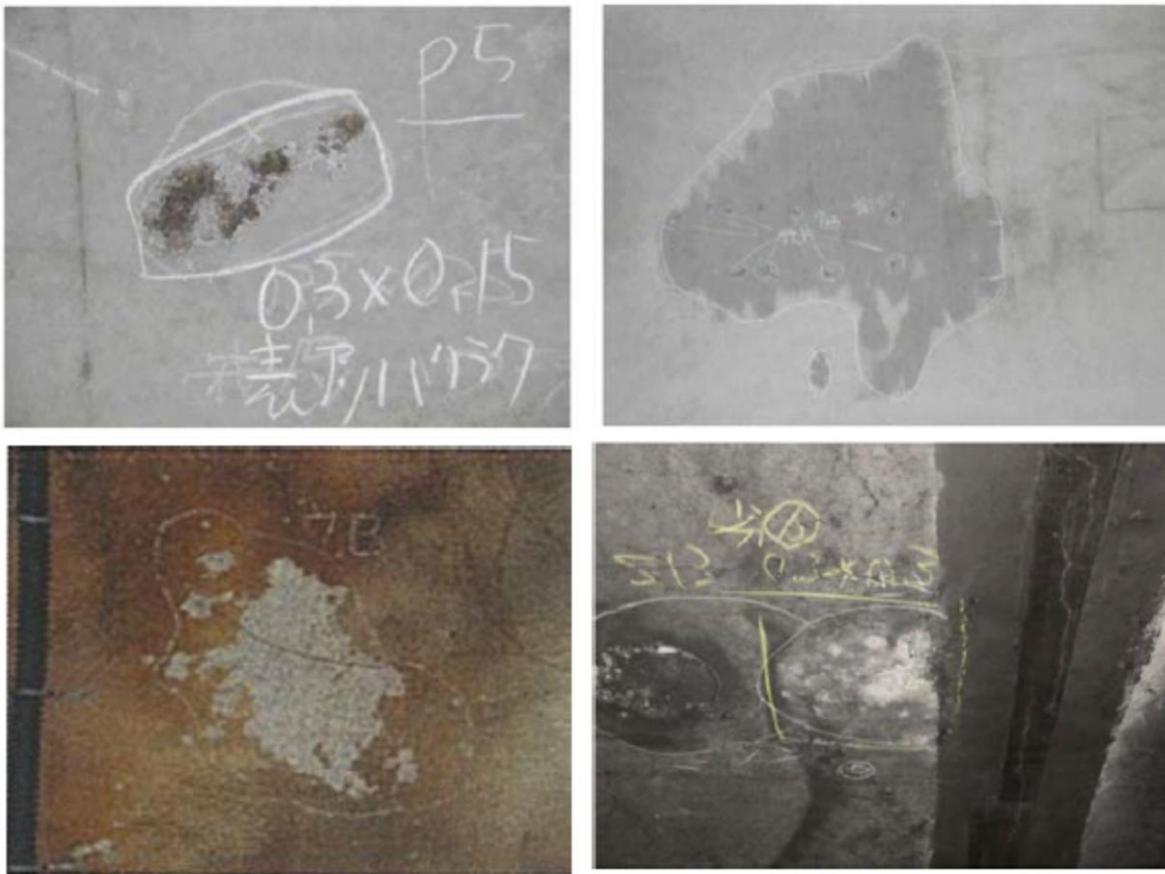
付写真-2.4.2 覆工コンクリートが変色している例  
(うき・はく離を伴う)

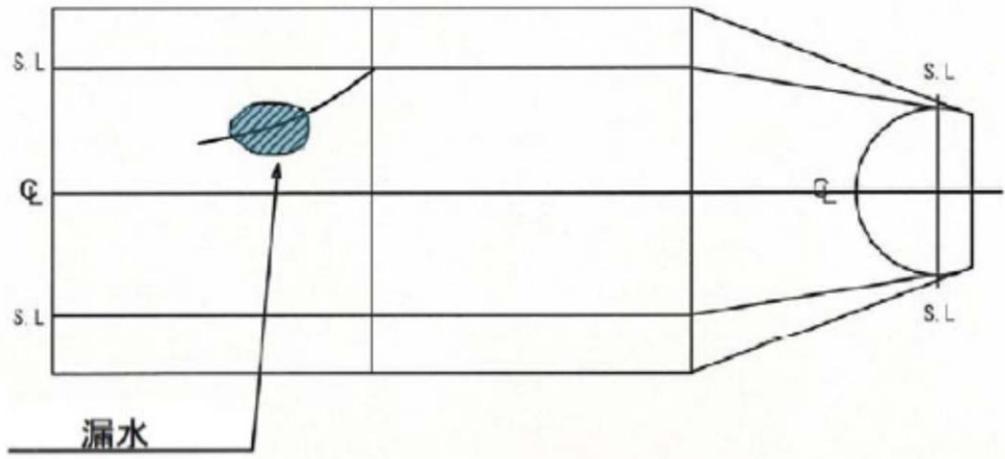
付図-2.4.4 ひび割れからの漏水位置の例

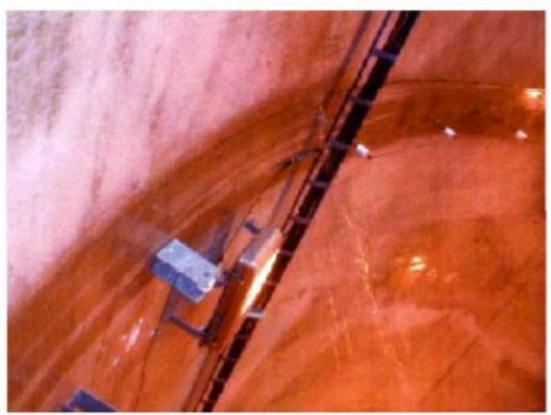
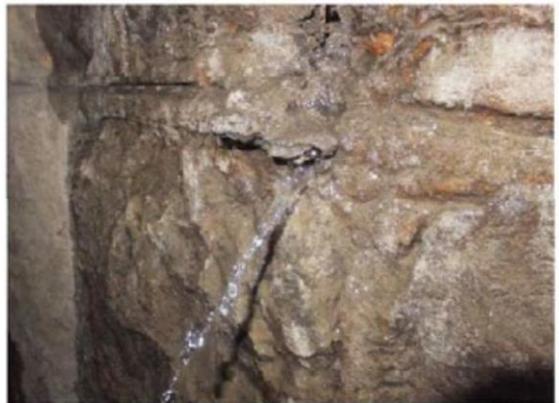
付写真-2.4.3 漏水（噴出）している例

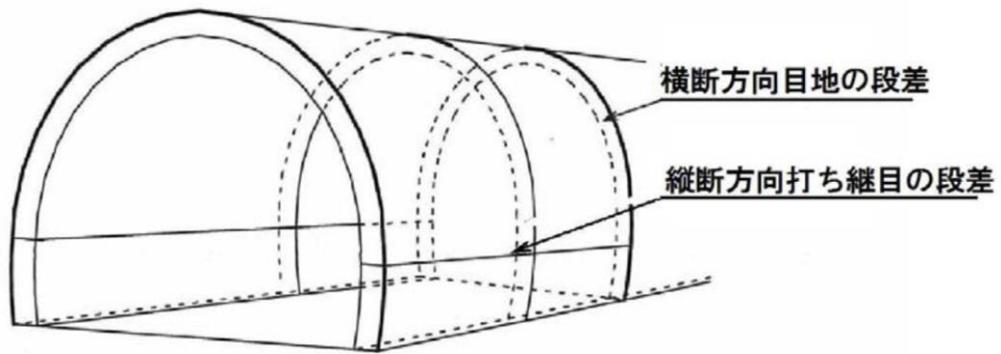
付図-2.4.5 目地部、打ち継ぎ目部の段差の例

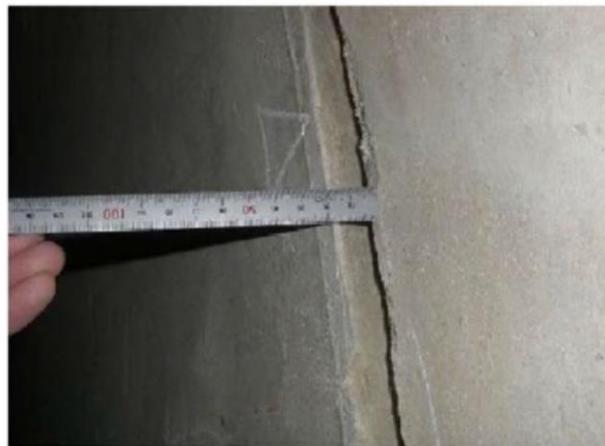
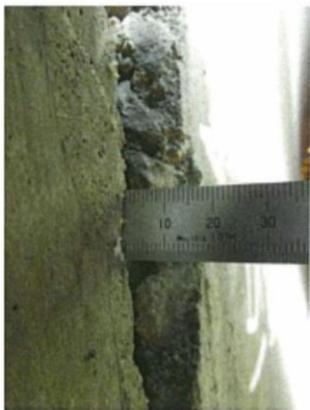
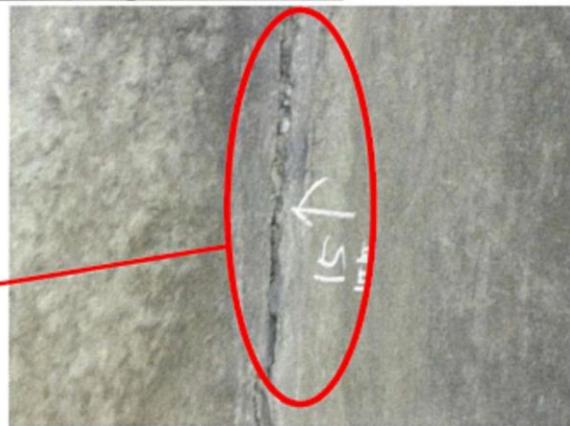
付写真-2.4.4 段差の例

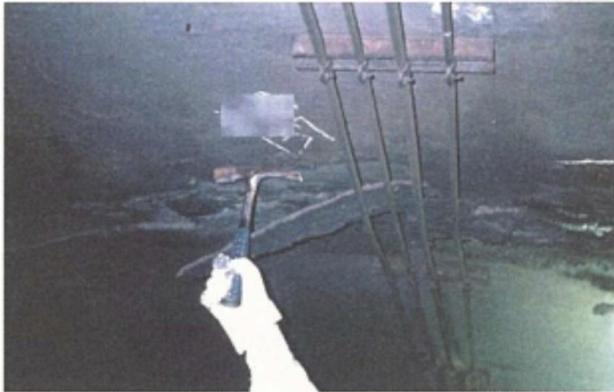
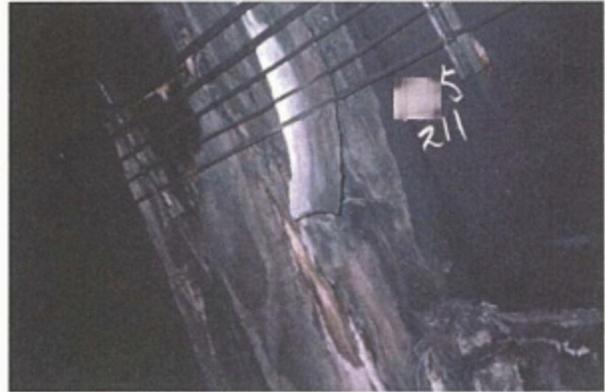
付写真-2.4.5 補修モルタルが劣化してはく離している例

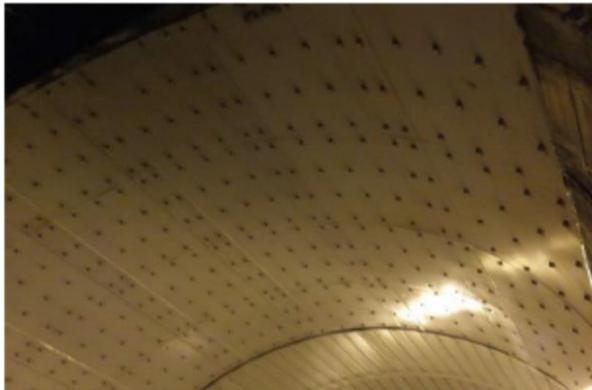
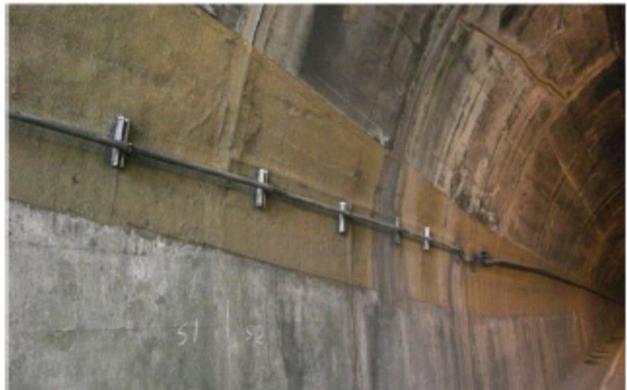
付写真-2.4.6 鋼板接着（左）・繊維シートの接着（右）例

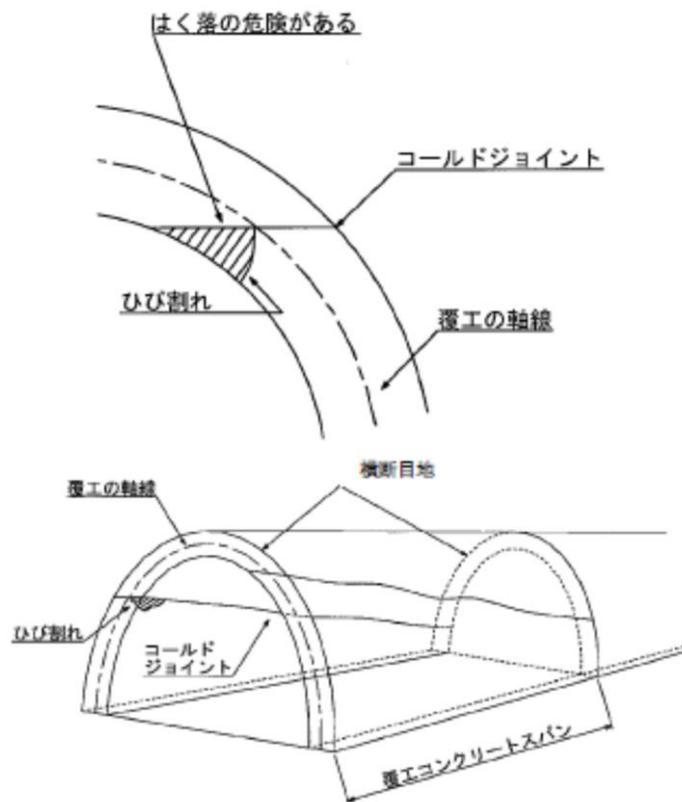
付図-2.4.7 コールドジョイント付近に発生するひび割れの例

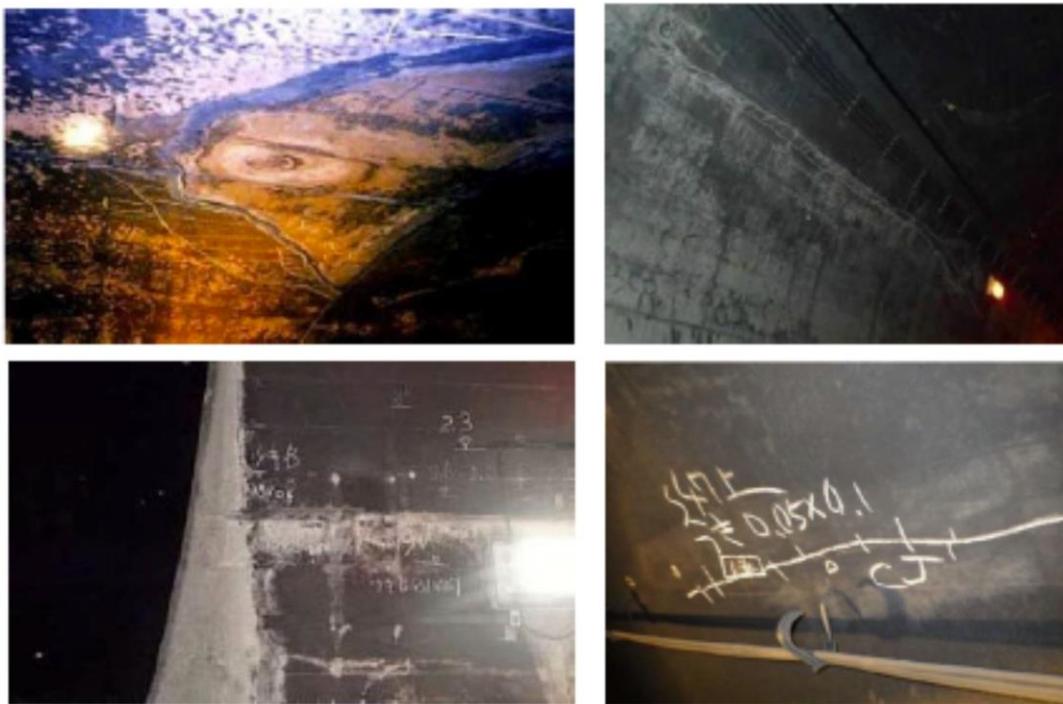
付写真-2.4.7 コールドジョイント付近に発生したひび割れの例

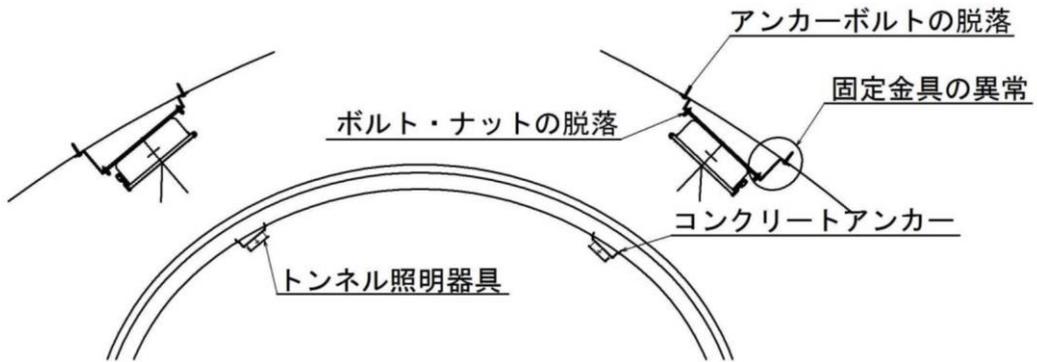
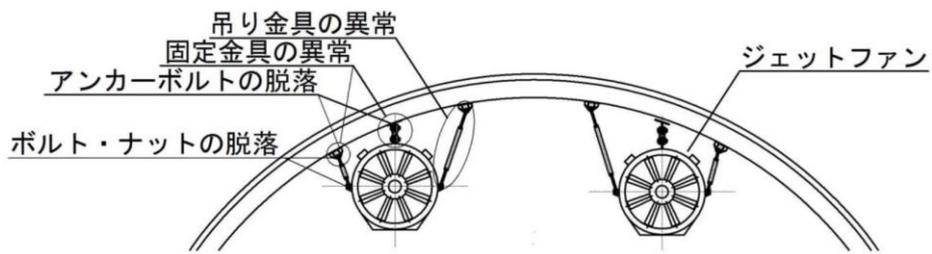
■ 照明灯具等の取付部材の例

■ ジェットファンの取付部材の例

付図-2.5.1 附属物の異常発生箇所

5) 附属物等		<ul style="list-style-type: none"> <li>トンネル内附属物本体やその取付部材について固定するボルトの緩みや部材の腐食等が発生した場合、附属物本体の落下につながるおそれがある。</li> <li>アンカーボルト付近に生じた覆工コンクリートのひび割れが脱落の原因となるおそれがある。</li> </ul>

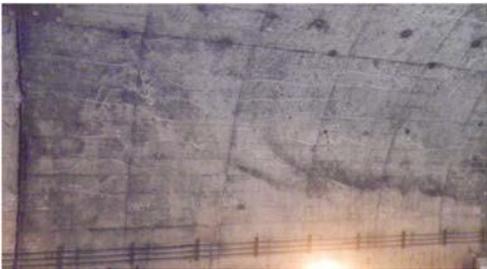
<p>ひび割れがあり、その進行が認められないが、将来的に構造物の機能が低下する可能性があるため、監視を必要とする状態</p>
	IIa

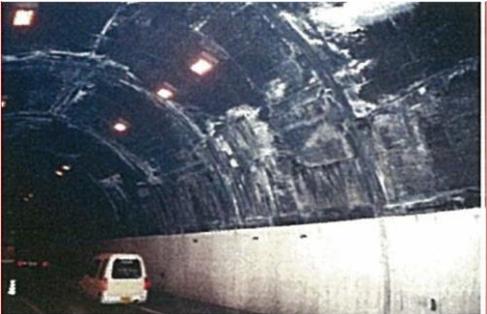
<p>ひび割れがあり、その進行が認められ、将来的に構造物の機能が低下する可能性があるため、重点的な監視を行い、予防保全の観点から計画的に対策を必要とする状態</p>
III

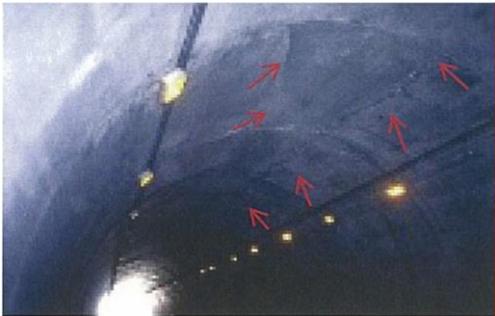
ひび割れが密集している、またはせん断ひび割れ等があり、構造物の機能が低下しているため、早期に措置を講じる必要がある状態
IV

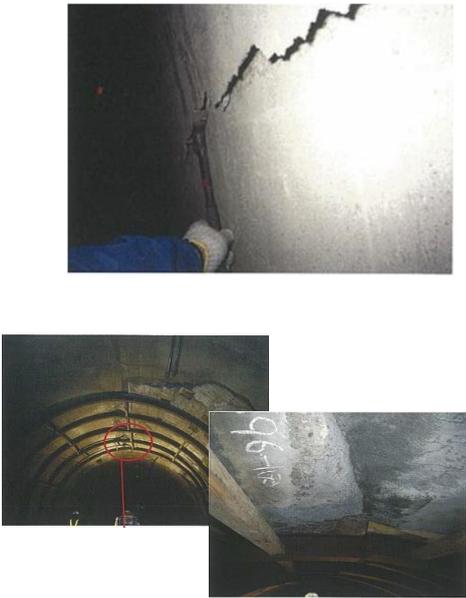
ひび割れが大きく密集している、またはせん断ひび割れ等があり、構造物の機能が著しく低下している、または圧ざがあり、緊急に措置を講じる必要がある状態
備考	ひび割れについては将来的な進行を考慮の上、判定することが考えられる。

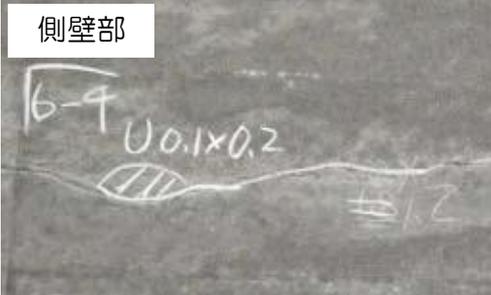
ひび割れ等により覆工コンクリート等のうき・はく離の兆候があり、将来的に落下する可能性があるため、監視を必要とする状態
	IIa

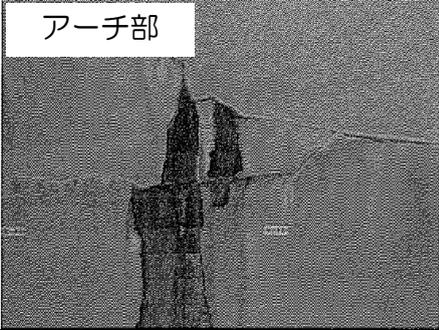
ひび割れ等により覆工コンクリート等のうき・はく離の兆候があり、将来的に落下する可能性があるため、重点的な監視を行い、予防保全の観点から計画的に対策を必要とする状態
III

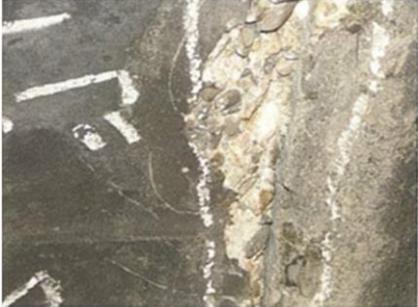
ひび割れ等により覆工コンクリート等のうき、はく離等がみられ、落下する可能性があるため、早期に措置を講じる必要がある状態	
IV

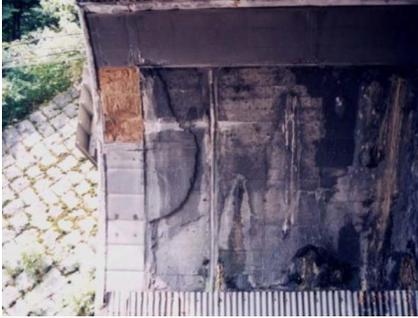
ひび割れ等により覆工コンクリート等のうき、はく離等が顕著にみられ、早期に落下する可能性があるため、緊急に措置を講じる必要がある状態	
備考	覆工コンクリートのうき、はく落については、落下のおそれがある場合、アーチ部に比べ、側壁部では落下による利用者被害の可能性が低いこと等も勘案して判定する。

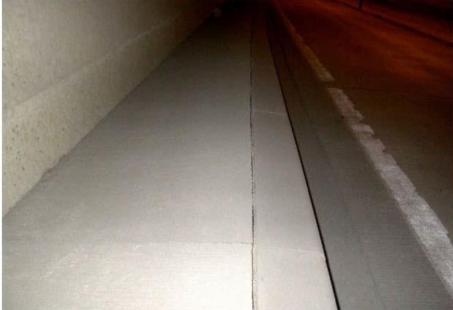
変形、移動、沈下等しており、その進行が停止しているが、監視を必要とする状態
	II a

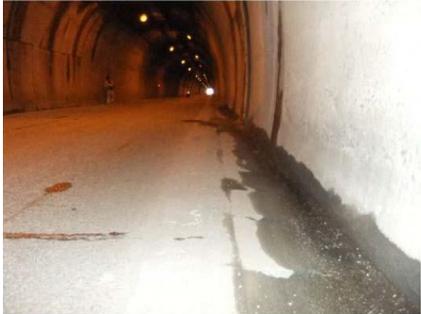
変形、移動、沈下等しており、その進行が緩慢であるため、重点的な監視を行い、予防保全の観点から計画的に対策を必要とする状態
III

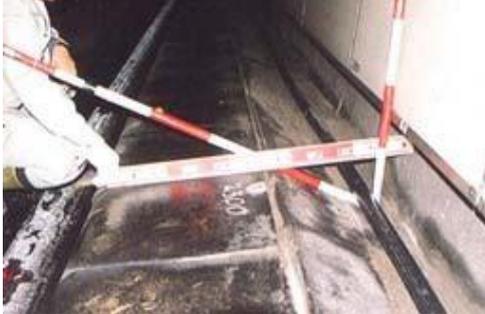
変形、移動、沈下等しており、その進行が見られ、構造物の機能低下が予想されるため、早期に措置を講じる必要がある状態	
IV

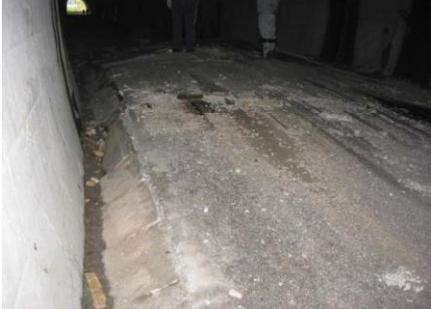
変形、移動、沈下等しており、その進行が著しく、構造物の機能が著しく低下しているため、緊急に措置を講じる必要がある状態	
備考	変形、移動、沈下に対する判定は個々のトンネルのおかれている状態や特徴を理解したうえで、総合的な観点から判定する。 変形等の進行性は、地山挙動調査等も調べた上で評価する。

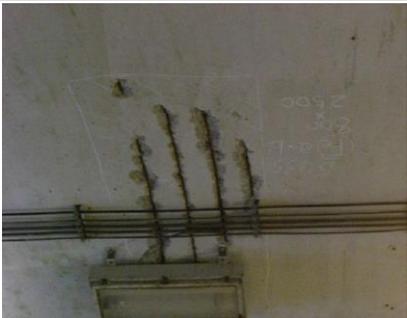
腐食により、鋼材の断面欠損がみられ、構造用鋼材として機能が損なわれているため、早期に措置を講じる必要がある状態	
IV

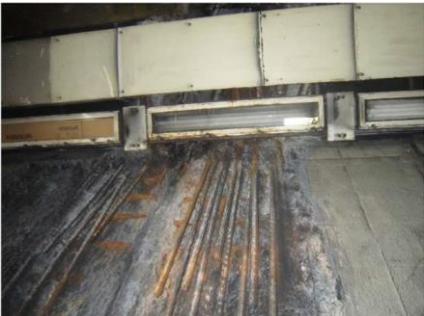
腐食により、鋼材の断面欠損がみられ、構造用鋼材として機能が著しく損なわれているため、緊急に措置を講じる必要がある状態	
備考	坑門コンクリートのように、構造部材として鋼材が計算に基づき使用されている場合、また、坑口部で鉄筋が使用されている場合は、その影響を考慮して判定する。

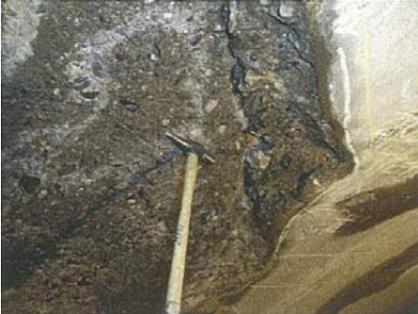
<p>ひび割れ沿いの凍害による巻厚現象</p>	巻厚/設計巻厚=1/2~2/3 で、巻厚の減少に起因するひび割れや変形が認められる。 巻厚/設計巻厚=1/2 未満で、巻厚の減少に起因するひび割れや変形が認められない。	
IV	—	巻厚/設計巻厚=1/2 未満で、巻厚の減少によるひび割れや変形が認められる。	
備考	本表は参考例であり、トンネルの立地条件や変状状況に応じて対策区分は異なることがある。たとえば、設計巻厚50cm実巻厚60cmで、設計基準強度以下の部分が20cmの場合には巻厚は40cmであり、このときの劣化度合いは2/3以上となる。ただし巻厚として30cmを確保できない場合は、判定区分Ⅲについては他の要因も考慮して判定する。

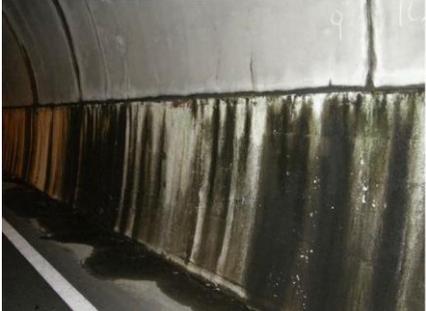
<p data-bbox="919 719 1481 1039">排水不良により、舗装面に滞水を生じるおそれがあるため、重点的な監視を行い、予防保全の観点から計画的に対策を必要とする状態</p>
III

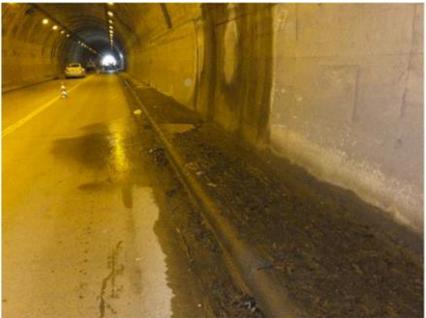
排水不良により舗装面に滞水があり、利用者の安全性を損なう可能性があるため、早期に措置を講じる必要がある状態
IV

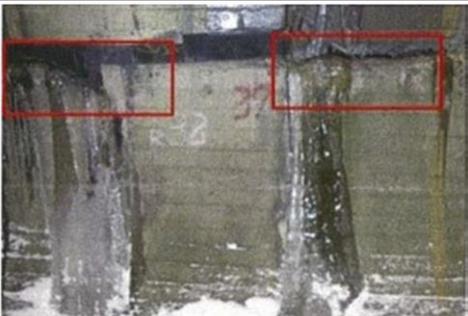
漏水に伴う土砂流出により舗装が陥没したり沈下する可能性があり、寒冷地においては漏水等によりつららや側氷等が生じ、利用者の安全性を損なうため、緊急に措置を講じる必要がある状態
備考	路面の滞水は単に車両走行の障害を招くのみでなく、路床路盤の支持力を低下させ、舗装そのものの破壊を招いたり、寒冷地では冬期に氷盤を発生させやすいことを踏まえ判定する。

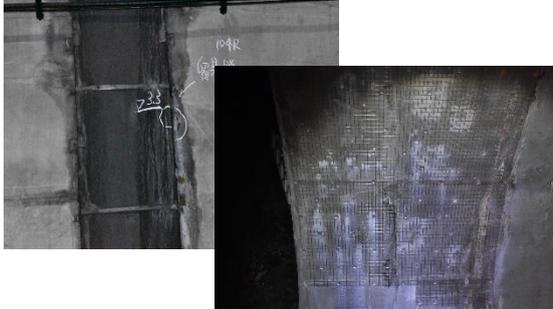
<p>変状があり、その進行が認められないが、将来的に補修材の機能が低下する可能性があるため、監視を必要とする状態</p>
	II a

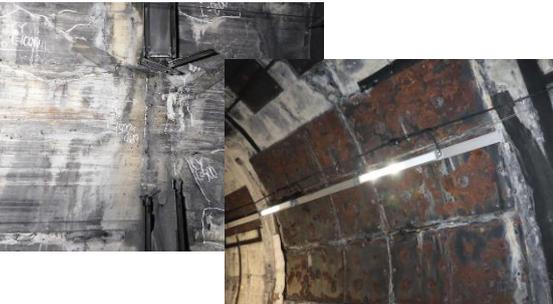
変状があり、その進行が認められ、補修材の機能が低下している、または落下の危険性があるため、早期に措置を講じる必要がある状態
IV		変状があり、その進行が認められ、補修材の機能が著しく低下している、落下の危険性がある、または建築限界を侵しているため、緊急に措置を講じる必要がある状態
備考	補修材の打音検査時は、本体工と比べてその厚さが薄いことが多いため、発生位置等を考慮し、判定すること。また、取付部材の状態を確認し落下等の危険性の有無を把握すること。

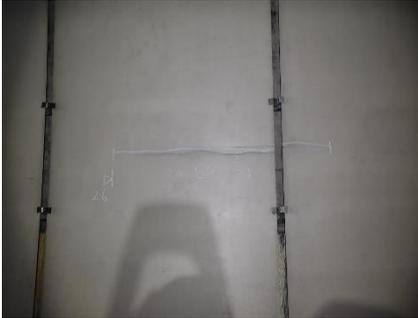
<p>変状が生じていない、または生じていても軽微で、措置を必要としない状態</p>
II	II b	<p>接触跡等が確認され、ぐらつきはないが将来的に内装板・天井板の機能が低下する可能性があるため、監視を必要とする状態</p>
	II a	<p>接触跡や変形が確認され、将来的に内装板・天井板の機能が低下する可能性があるため、重点的な監視を行い、予防保全の観点から計画的に対策を必要とする状態</p>
III	<p>接触跡や変形が確認され、取付部材の増し締めが不可などで、ぐらつきが生じている状態。内装板・天井板の機能が低下している、または脱落の危険性があるため、早期に措置を講じる必要がある状態</p>	<p>接触跡や変形が確認され、取付部材の増し締めが不可などで、ぐらつきが生じている状態。内装板・天井板の機能が低下している、または脱落の危険性があるため、早期に措置を講じる必要がある状態</p>
IV

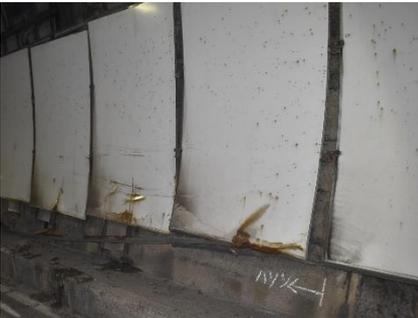
<p>接触跡や変形が確認され、取付部材の脱落等にて内装板・天井板がぐらつき、内装板の機能が著しく低下し脱落の可能性が高い状態。または建築限界を侵しているため、緊急に措置を講じる必要がある状態</p>
備考	<p>打音検査と触診にて状態を確認し、交通量等を踏まえたうえで、総合的な観点から判定する。</p>

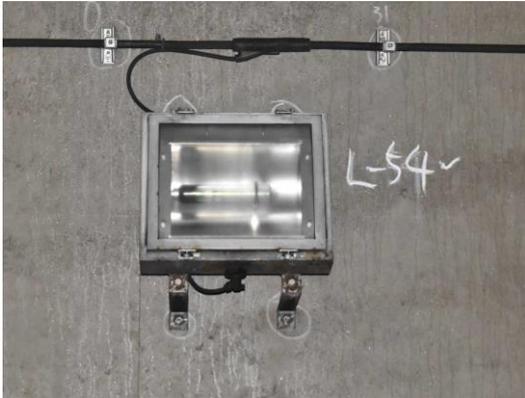
<ol style="list-style-type: none"> <li>1) 照明本体に変状が無いもの。</li> <li>2) 対策が施されており、落下の危険性が無いもの。</li> </ol>
II

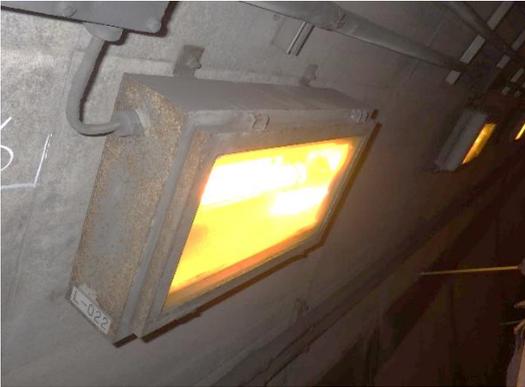
<ol style="list-style-type: none"> <li>1) 照明本体に腐食等の変状があるが、一部分のみや表面的な錆などの変状であり、落下の危険性が無いもの。</li> <li>2) 変状は軽微であり、固定状態は健全であるもの。</li> </ol>
III

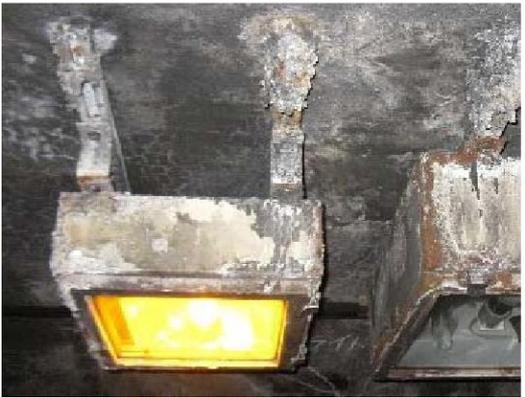
<ol style="list-style-type: none"> <li>1) 灯具本体の腐食等の変状が著しく、落下の危険性があるもの。</li> <li>2) 蓋や取付足に変状があり、落下の危険性があるもの。</li> </ol>

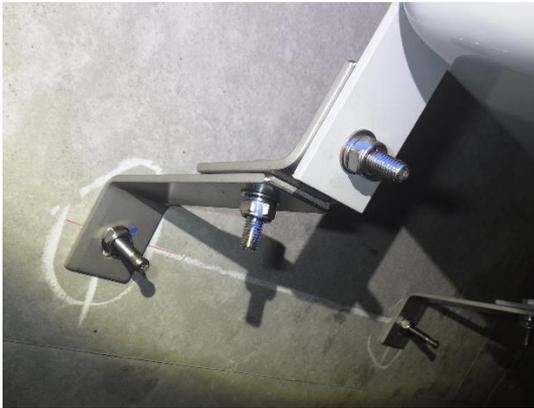
<ol style="list-style-type: none"> <li>1) 取付金具に変状が無いもの。</li> <li>2) 対策が施されており、落下の危険性が無いもの。</li> <li>3) 増し締め処置を行い、問題が無いもの。</li> </ol>
II

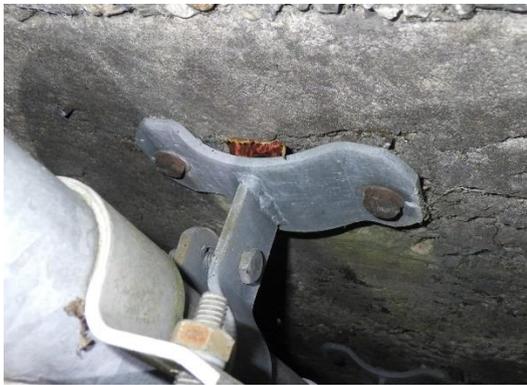
<ol style="list-style-type: none"> <li>1) 取付金具に腐食、変形等の変状があるが、ぐらつきはなく、落下の危険性が無いもの。</li> <li>2) 変状は軽微であり、固定状態は健全であるもの。</li> </ol>
III

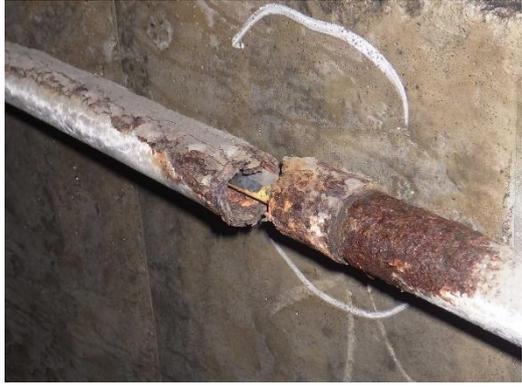
<ol style="list-style-type: none"> <li>1) たわみがあり、建築限界を侵すもの、また侵す可能性があるもの。</li> <li>2) 配管が腐食し、ケーブルが剥き出しになっているもの。</li> <li>3) 断線しているもの、また断線する可能性が高いもの。</li> </ol>

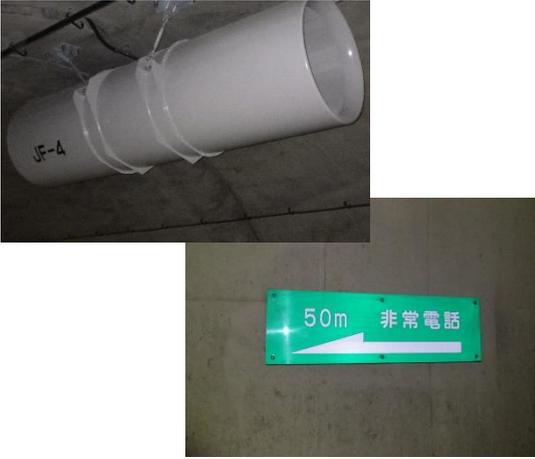
付表-3.1.35 換気設備、標識、表示板等に対する異常写真例

<ol style="list-style-type: none"> <li>1) 設備本体に変状が無いもの。</li> <li>2) 対策が施されており、落下の危険性が無いもの。</li> </ol>
II

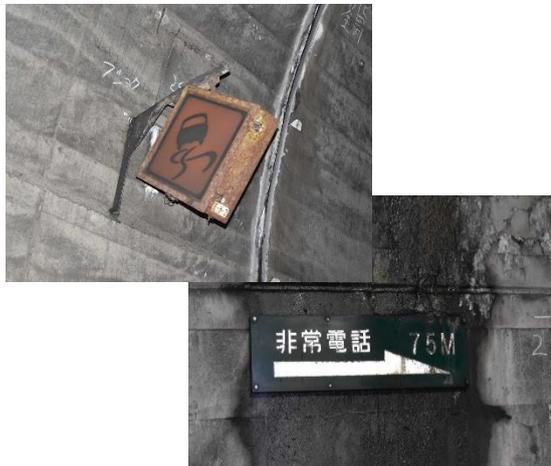
<ol style="list-style-type: none"> <li>1) 設備本体に腐食等の変状があるが、一部分のみや表面的な錆などの変状であり、落下の危険性が無いもの。</li> <li>2) 変状は軽微であり、固定状態は健全であるもの。</li> </ol>
III

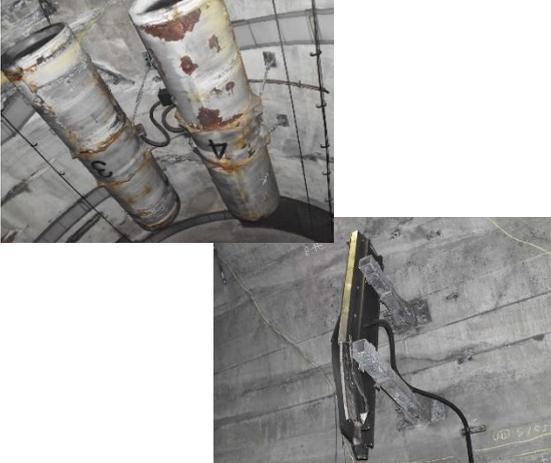
<ol style="list-style-type: none"> <li>1) 設備本体の腐食等の変状が著しく、落下の危険性があるもの。</li> <li>2) 腐食や機器内への滞水等により、設備機能に問題へ支障が生じる可能性があるもの。</li> </ol>
