# 三重県トンネル点検要領

令和5年3月

三重県

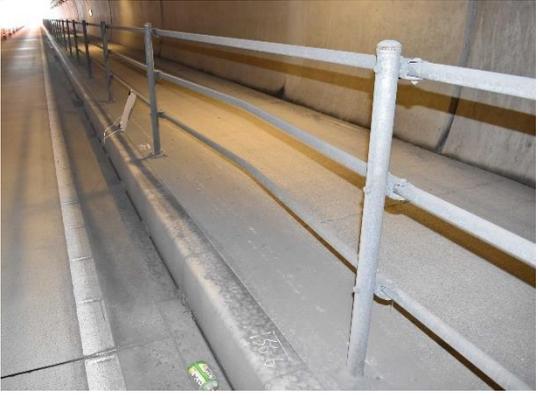
<ol style="list-style-type: none"> <li>1) 防護柵に腐食等の変状があるが、部分のみや表面的な錆などの変状であり、防護柵が外れる危険性が無いもの。</li> <li>2) 変状は軽微であり、固定状態は健全であるもの。</li> </ol>
III

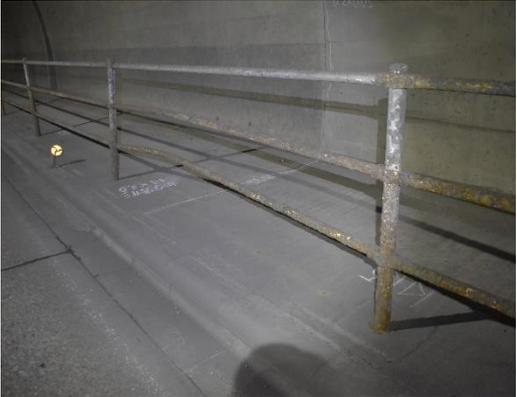
<ol style="list-style-type: none"> <li>1) 防護柵の腐食等の変状が著しく、外れる危険性があるもの。</li> </ol>

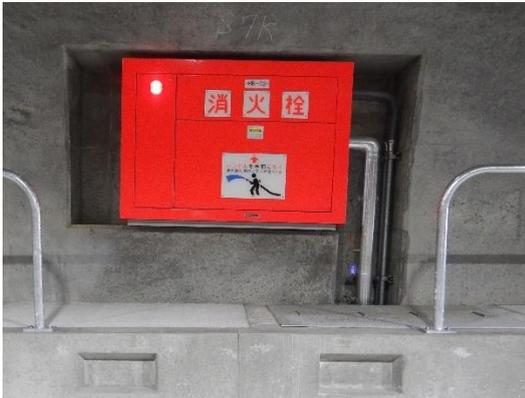
付表-3.1.37 非常用設備本体に対する異常写真例

<ol style="list-style-type: none"> <li>1) 非常用設備本体に変状が無いもの。</li> <li>2) 対策が施されており、落下の危険性が無いもの。</li> </ol>
II

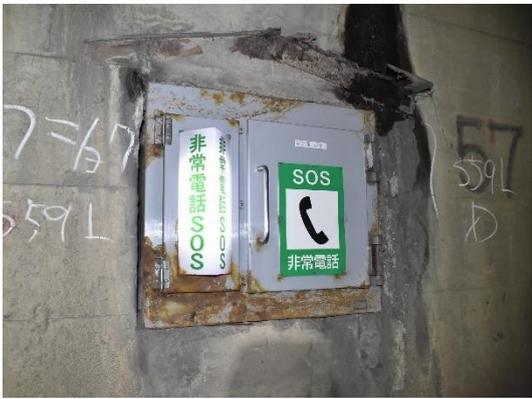
<ol style="list-style-type: none"> <li>1) 非常用設備本体に腐食等の変状があるが、一部分のみや表面的な錆などの変状であり、落下の危険性が無いもの。</li> <li>2) 変状は軽微であり、固定状態は健全であるもの。</li> </ol>
III

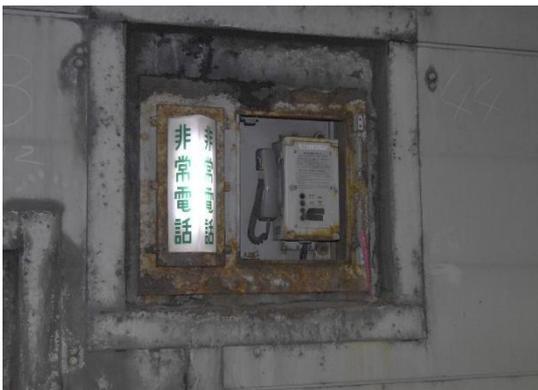
<ol style="list-style-type: none"> <li>1) 非常用設備本体の腐食等の変状が著しく、落下の危険性があるもの。</li> <li>2) 腐食や機器内への滞水等により、非常用設備機能に問題へ支障が生じる可能性があるもの。</li> </ol>
備考	<p>非常用設備の点検は、別途実施された設備に関する保守点検業務の結果等により、機能性の判断ができる場合には、現地での確認作業を省略することも可能とする。保守点検業務の結果等により機能性の状態を判断する場合、発注者から保守点検業務の成果等を貸与し、内容を調書に反映させること。</p>

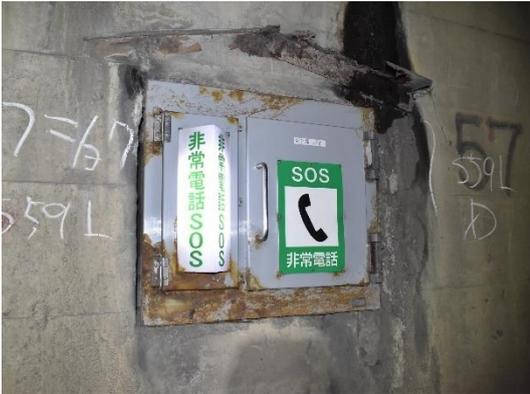
付表-3.1.38 照明・非常用設備機能性に対する異常写真例

<ol style="list-style-type: none"> <li>1) 照明・非常用設備の機能に問題が無いもの</li> <li>2) 灯具が点灯しているもの</li> <li>3) 本体に腐食等の変状は確認されるが、機能性に問題は無いもの。</li> </ol>
II

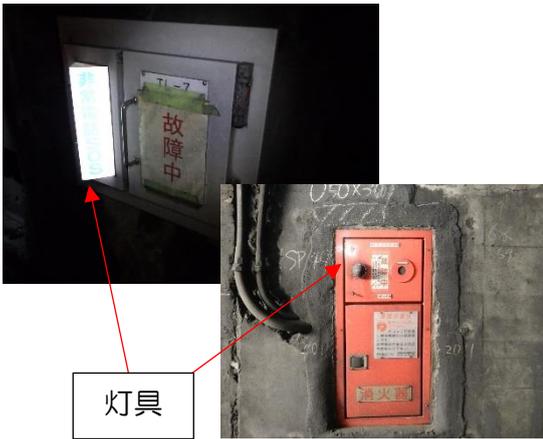
<p style="text-align: center;">灯具</p>	<ol style="list-style-type: none"> <li>1) 故障しているもの</li> <li>2) 変形等により扉が開かないなどで使用できないもの。</li> <li>3) 灯具が点灯していないもの</li> <li>4) 非常用電話の通話ができないもの</li> </ol>
備考	<ol style="list-style-type: none"> <li>1. 非常用電話の通話可否については、監督員側と通話可能な状態を整えて通話状態確認を行うこと。</li> <li>2. 非常用設備の種類によっては、設備点検専門業者が必要な設備もある。定期点検での機能性確認は「①照明・非常用設備の灯具点灯状態、②破損、腐食等で明らかに故障しているもの、③非常用電話の通話有無、消火器の使用期限確認」のみを実施する。</li> <li>3. 別途実施された設備に関する保守点検業務の結果等により、機能性の判断ができる場合には、現地での確認作業を省略することも可能とする。保守点検業務の結果等により機能性の状態を判断する場合、発注者から保守点検業務の成果等を貸与し、内容を調書に反映させること。</li> </ol>

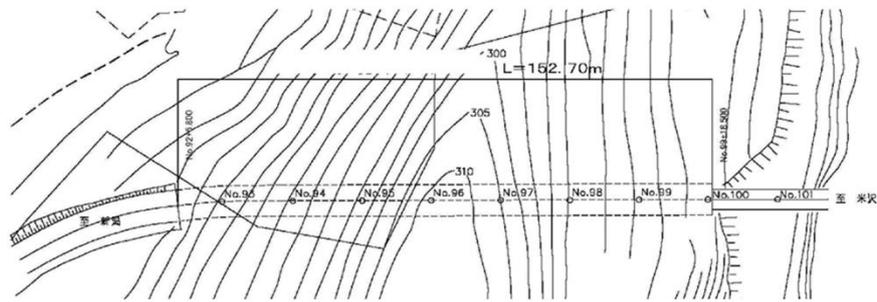
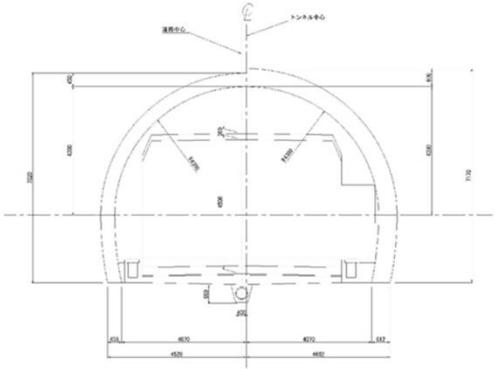
位置図・現況写真・標準断面図・地質縦断面図・施工実績

距離T.D.(m)	20	40	60	80	100	120	140	152.7
区間長(m)	49.9m		51.0m			31.4m		20.4m
断面	軟弱地層		標準地層					
掘削工法	上部半断面先施工法							
右側区分	D		B			C		
支保工	H-200φ0.9m		H-150φ1.2m			H-200φ1.2m		
材	60cm		45cm			45cm		
側壁	60cm		45cm			巻き厚45cm		巻き厚60cm
インバート区間	なし							
創設排水	3B2径							
経断北下排水	154.8m
