## 介 護 保 険 最 新 情 報

医療・介護ベッド用サイドレール等のすき間に  
頭や首、手足などを挟む事故等の未然防止のための

安全点検について

医療・介護ベッド用サイドレール等のすき間に頭や首、手足などを挟む事故等の未然防止のための安全点検について

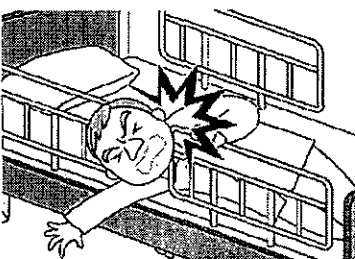
<p>クッションなど</p>
<p>②サイドレールとサイドレール等の間に首を挟み込みそうなすき間はありませんか？                      (首の挟み込みに対して、より安全であるためのすき間寸法の目安は、直径6cmの物が入り込まないこと、もしくは23.5cm以上です。)</p>

<p>《事象事例》                      ベッドの背中を上げた状態で、目を離している間に利用者がバランスを崩し、2本のサイドレールのすき間に首を挟み込んでしまった。</p> <p>《対応方法例》</p> <ul style="list-style-type: none"> <li>●利用者から目を離す際は、ベッドの背中を必ずフラットに戻しましょう。</li> <li>●すき間を埋める対応品を利用しましょう。</li> <li>●新JIS規格が要求する寸法を満たすサイドレール等に交換しましょう。</li> </ul>	<p><input type="checkbox"/></p>

<p>スペーサー</p>
