緊急対策(瀬替え工事)

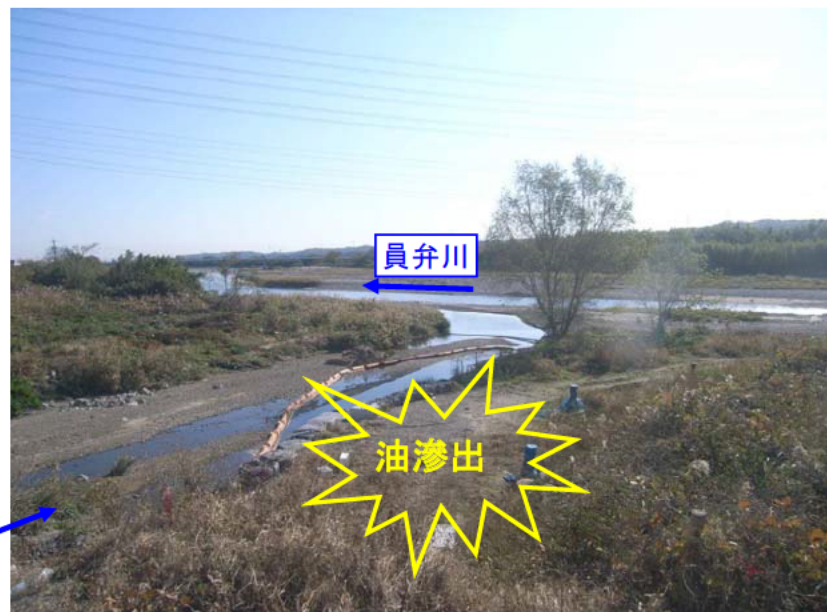
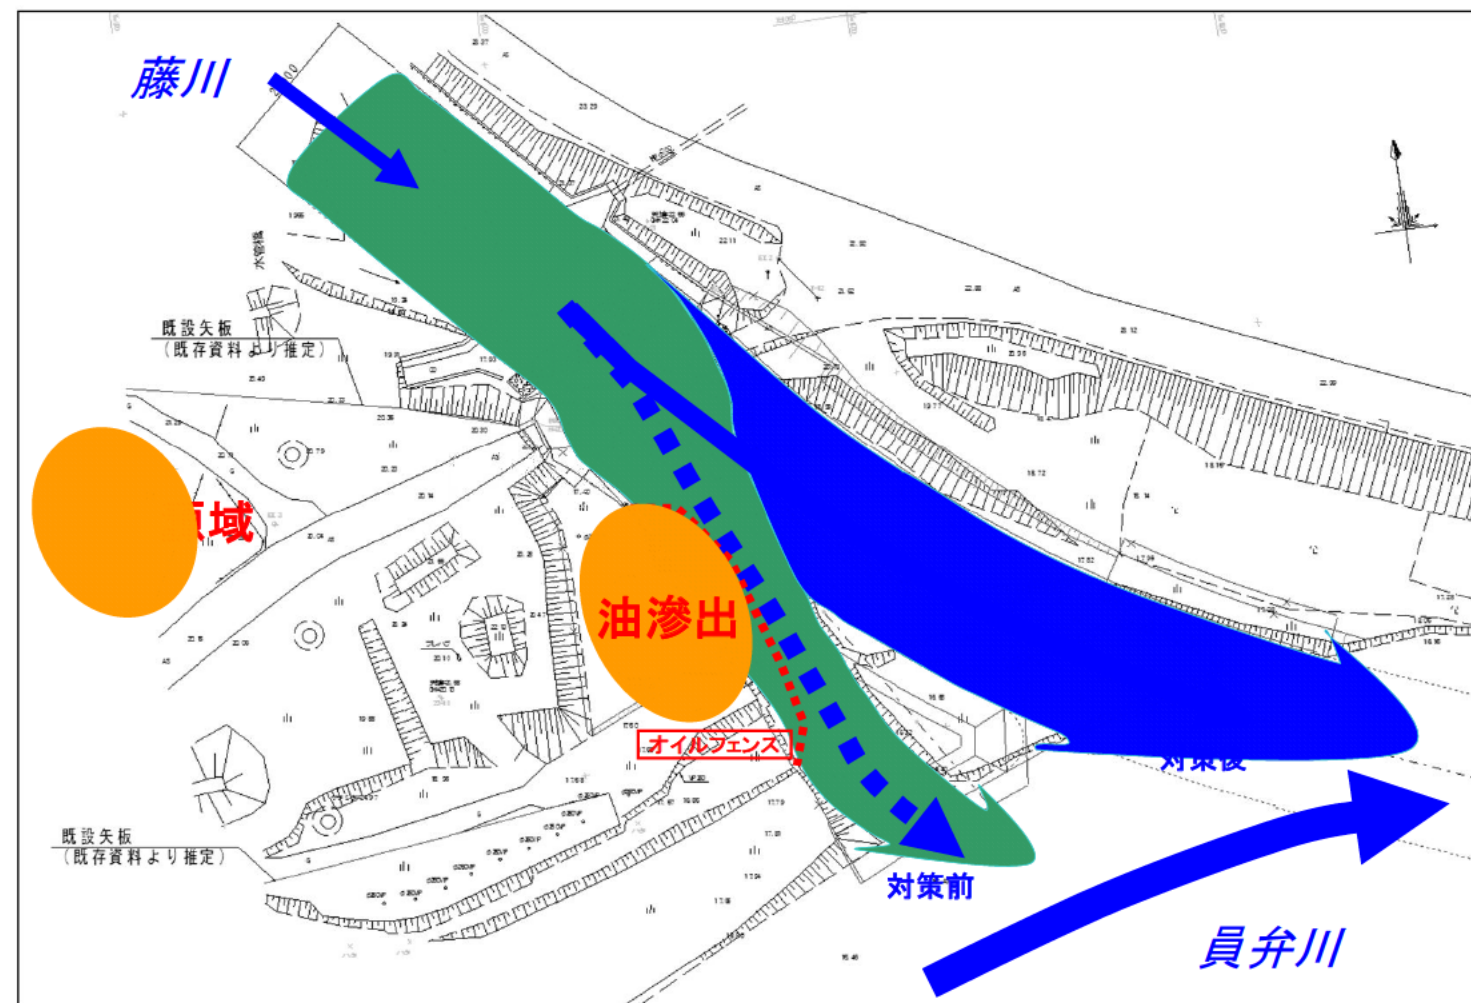
対策前
(平成23年12月)

油が滲出する箇所について、遮水シートで覆ったうえで藤川の滞筋を右岸から左岸に振ることにより、流水が滲出箇所に水衝するのを防ぐべく、瀬替え工事を実施。(平成24年 4月対策完了)
