なかつぼ 中坪遺跡 (第3次) 発掘調査 現地説明会資料

～松阪市立田町～

2017.10.15 三重県埋蔵文化財センター

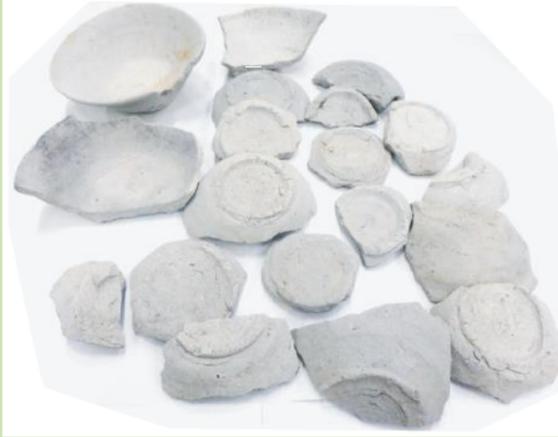
井戸埋め戻し土から見つかった多数の山茶碗 (抜粋)

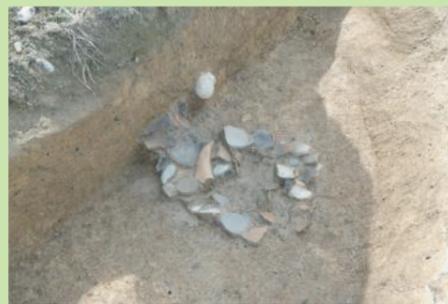
井戸埋め戻し土から見つかった土器の出土状況

この井戸には、多くの山茶碗や土師器の鍋などが埋められていました。特に注目したのは、井戸埋め戻し土から見つかった2つの土師器の鍋 (鎌倉時代) で、上下が逆さに据え付けられており、底は意図的に打ち欠かされていました。このような出土状況から、使わなくなった井戸を単なるゴミ捨て穴として利用したのではなく、井戸を廃棄する時に碗や鍋などを壊し、「井戸の神様」に捧げる祭祀が行われていたと考えられます。

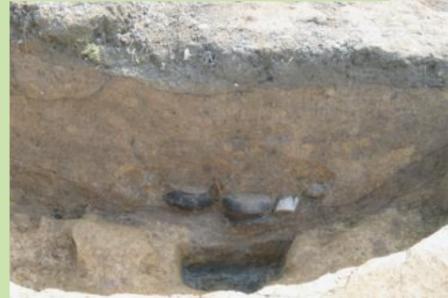
上の写真のさらに下から見つかった2つの鍋

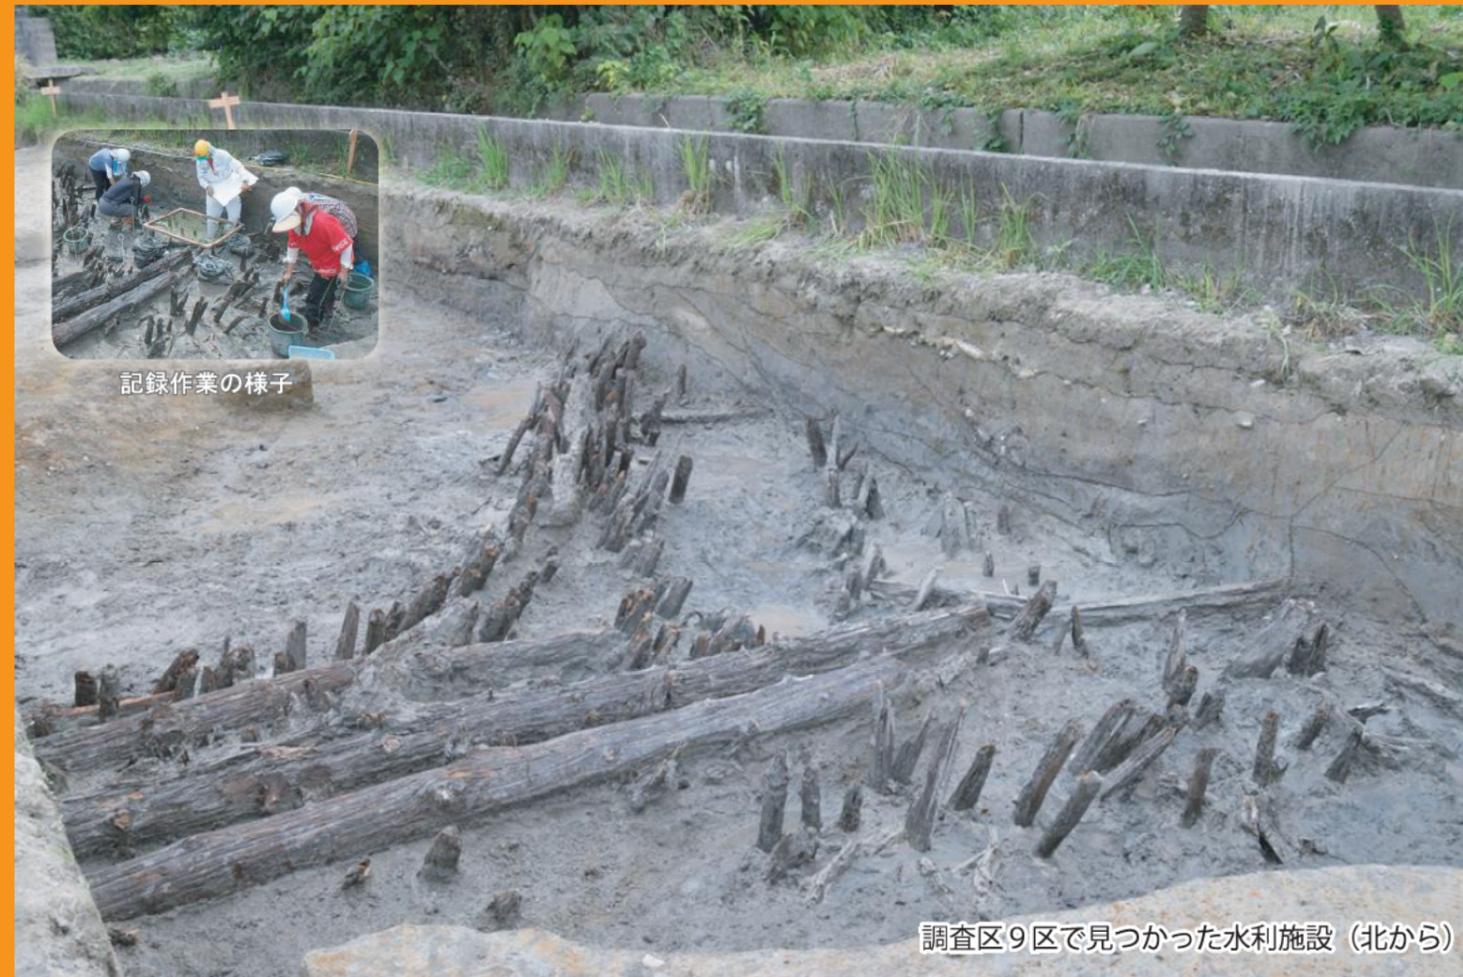
記録作業の様子

調査区9区で見つかった水利施設 (北から)

今回、奈良時代の水利施設が見つかりました。この水利施設は、木杭列や丸太で作られ、河川の本流から分流へと取水するために作られたと考えられます。こうした構造物は、すでに使用中に破損が進んだり、水に流されたりして、きれいに形が残ることは少ないものです。古代以前のものを含めても県内で数例しか確認されていないため、当時の土木技術や土地開発を考える上で、貴重な遺構となります。

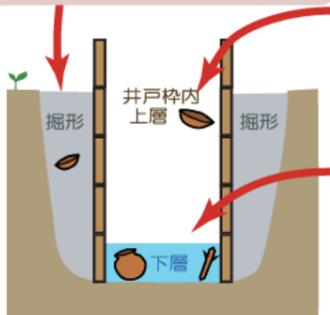
井戸の祭祀の時期や性格

掘形 (井戸枠を据え付けるための穴) から遺物が出土した場合は、井戸を作るときに「水が豊富に出ますように」と祈願したことが想定されます。

井戸枠内の上層から遺物が出土した場合は、井戸を埋めるときに、なかから悪いものが出てこないようにまじないを行ったと考えられます。

井戸枠内の下層から遺物が出土した場合は、井戸使用中に水が豊富に出ることを祈願した、もしくは埋めるときに井戸の神を鎮めた…といった性格が考えられます。

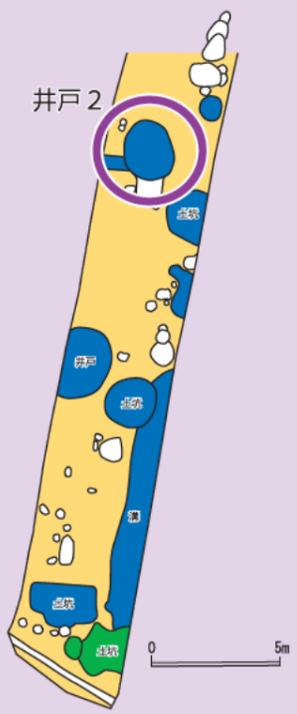
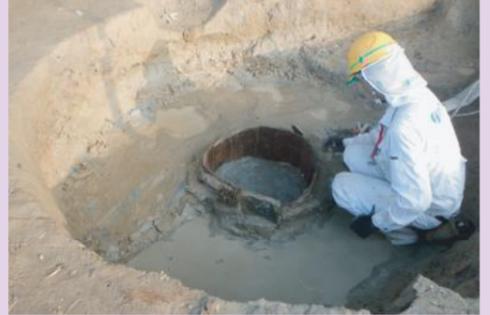
8区①

井戸2 (結物井戸) 長径 2.4m
 調査区の北側で井戸2が見つかりました。井戸枠は、縦長の板を筒形に組んで竹製のタガで結った結物であることが分りました。補強のために、結物のまわりには瓦が3枚立てられていました。井戸枠内の埋土から、戦国時代の鍋のかけらが出土しており、この時期に役目を終えたことが分かります。

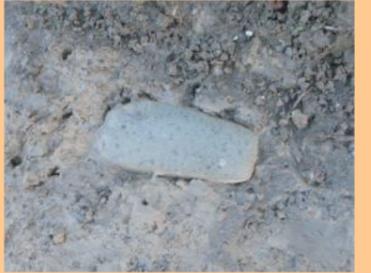
磨製石斧 (縄文時代中～後期の石の斧)

調査区の東側の中央には、幅約4mの鎌倉時代から室町時代にかけての溝が見つかりました。区画を示す溝であった可能性があります。また、縄文時代の磨製石斧も見つかりました。通常、縄文時代の人たちは、山間部でくらすことが多いとされるのですが、この地のような沖積地にも生活の場を求めてやってきていたことが分かります。

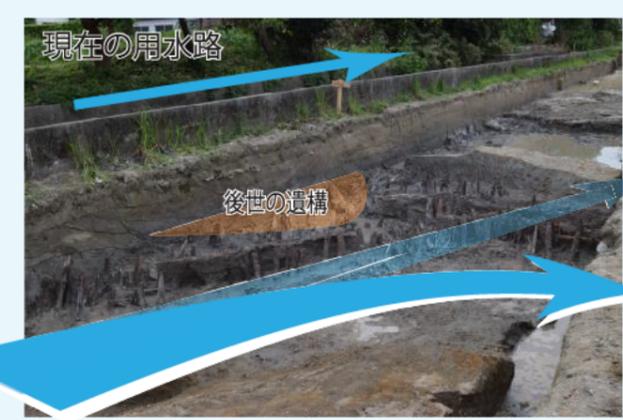
調査区の中央部からは、河川跡に伴い、木杭列や丸太で作られた奈良時代の水利施設が見つかりました。木杭列は円弧を描いて2列に並び、横木を挟み込んでいました。また、丸太を4本並べて設置してある箇所も見られました。木杭の刺さっている砂層から奈良時代の土師器や須恵器が出土しており、奈良時代の施設であることが分りました。

この施設は、河川の本流から水田方向へと分流させるための堰の機能を持っていたと考えられます。多くの水を取り込んでいたことは木杭の多さが物語っており、木杭が斜めになっているのは、水の勢いで徐々に傾いたものと考えられます。

なお、この辺り一帯は、榊田川の氾濫が起きていた場所で、古い河川の跡を複数認められます(地形分類図参照)。こうした堰を設置して水田への供給を安定させようとした昔の人たちの工夫や苦勞をうかがい知ることができます。

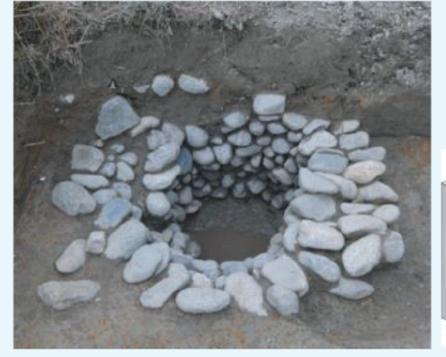
井戸1 (石組井戸)

断面模式図

穴師神社の西、用水路のすぐ脇から内径70cmほどの石組井戸が見つかりました。20～30cmの平たい石を積み重ねて作られた井戸で、朝見上地区ではこうした石組井戸が主に鎌倉時代に作られていたことがこれまでの調査で分かっています。この井戸枠内の埋土から室町時代の土器片が見つかり、この時期に役目を終えたことが分かります。
