第10回四日市市内山事案技術検討専門委員会

令和元年9月11日

三重県環境生活部廃棄物対策局
廃棄物適正処理プロジェクトチーム

四日市市内山事案 行政代執行終了における判断基準等

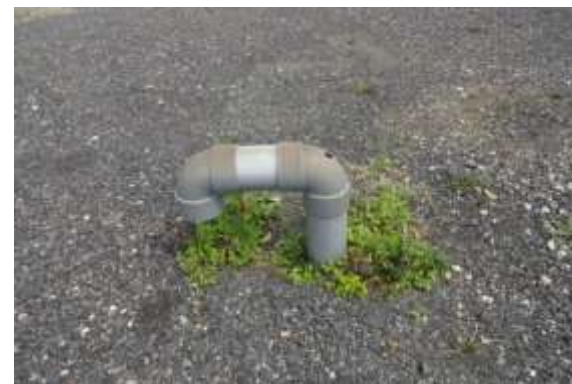
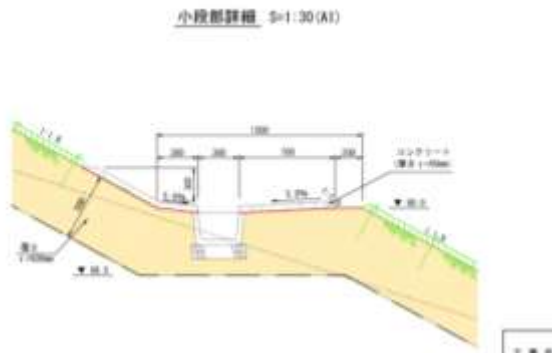
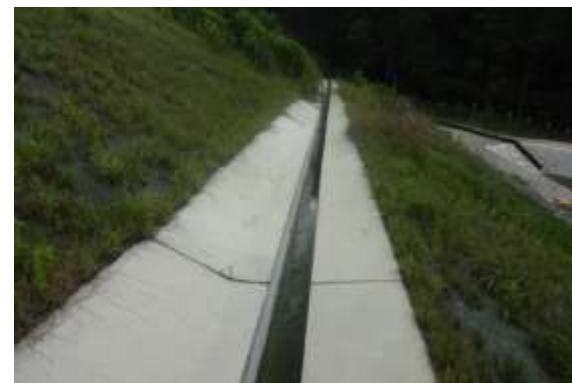
実施計画における目標達成にかかる判断基準のうち、硫化水素ガス、メタンガスと法面にかかる確認を次のとおり実施しています。(月1回以上。台風通過後、地震後等は別途実施。)
令和元年8月末時点で変状は認められません。

【ガス拡散施設】(天端2カ所)

・施設の破損の有無

【法面】

・小段コンクリート部分の確認

・法面のすべりの有無

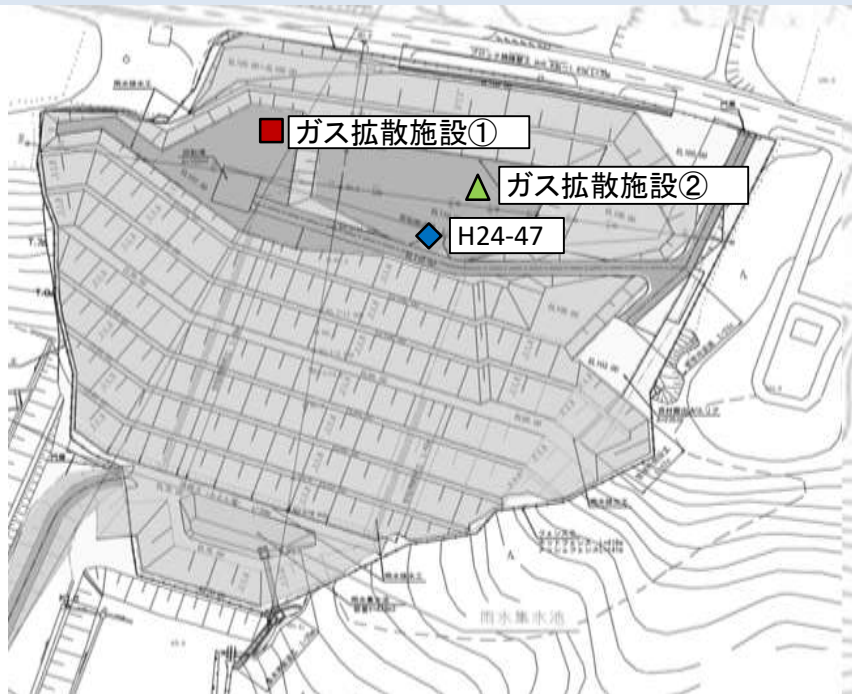
・事案地内の井戸(H24-47)のメタンガスは60%以下で変動しながら推移しているが、ガス拡散施設に変状はなくメタンガスが滞留する状況にない。

ブルーム式による計算結果から、メタンガスは井戸から50cmまでに爆発限界以下(5~15%)まで拡散すると予測される。

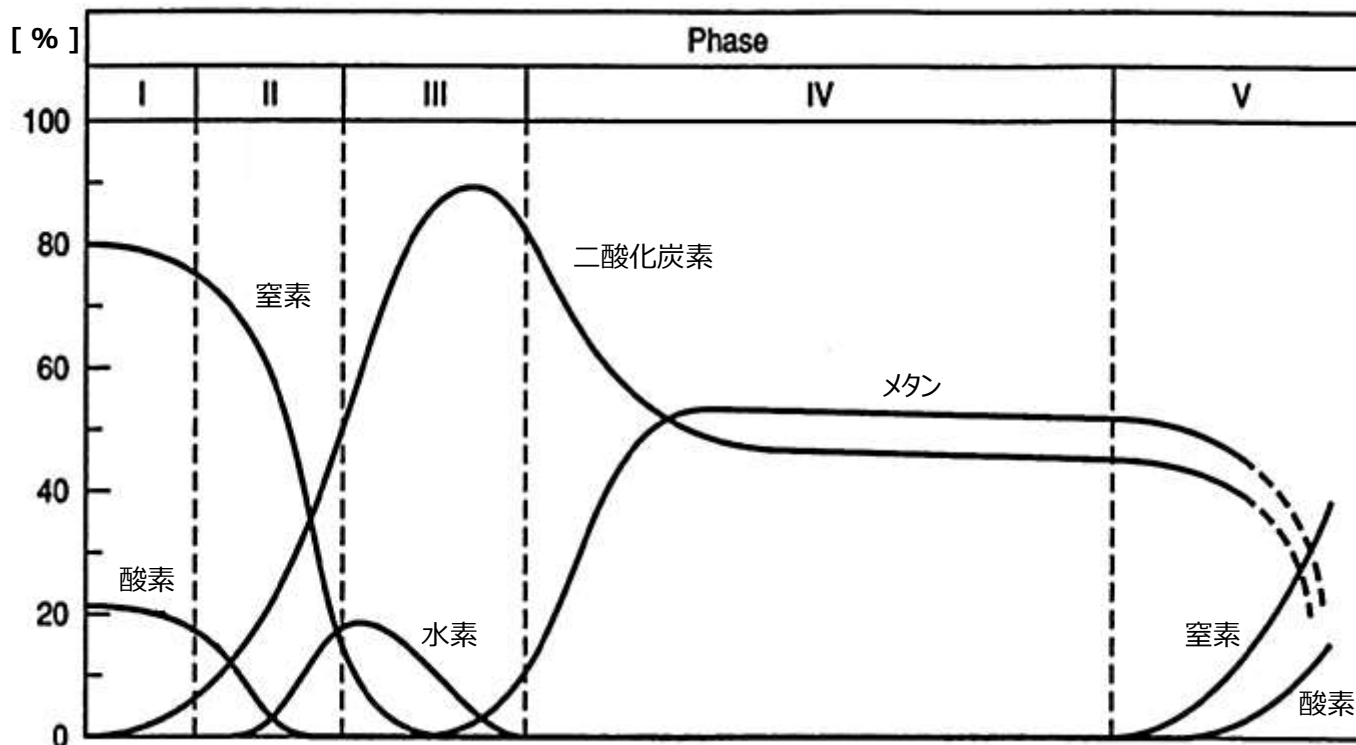
埋立地のガス組成変化

地中の廃棄物の有機物が微生物により徐々に分解されてガスになり安定化していく。

下図は埋立地におけるガスの組成変化を表しており、第Ⅰ期から第Ⅴ期まで各段階ごとに発生するガスの組成が異なる。

【第Ⅰ期】 初期分解	埋立時に入った空気(酸素)を使った好気性分解が起こる。
【第Ⅱ期】 遷移期	酸素が消費され、嫌気性分解にともなう硫化水素ガスなどの発生がみられるようになる。
【第Ⅲ期】 酸生成期	微生物による分解が進み有機酸と少量の水素ガスが発生する。二酸化炭素が主な発生ガスとなる。
【第Ⅳ期】 メタン発酵期	有機酸と少量の水素ガスがメタン菌によりメタンガスや二酸化炭素に変換される。
【第Ⅴ期】 熟成期	第Ⅳ期までに分解されなかった生物分解性物質が分解され、発生ガスが減少していく。

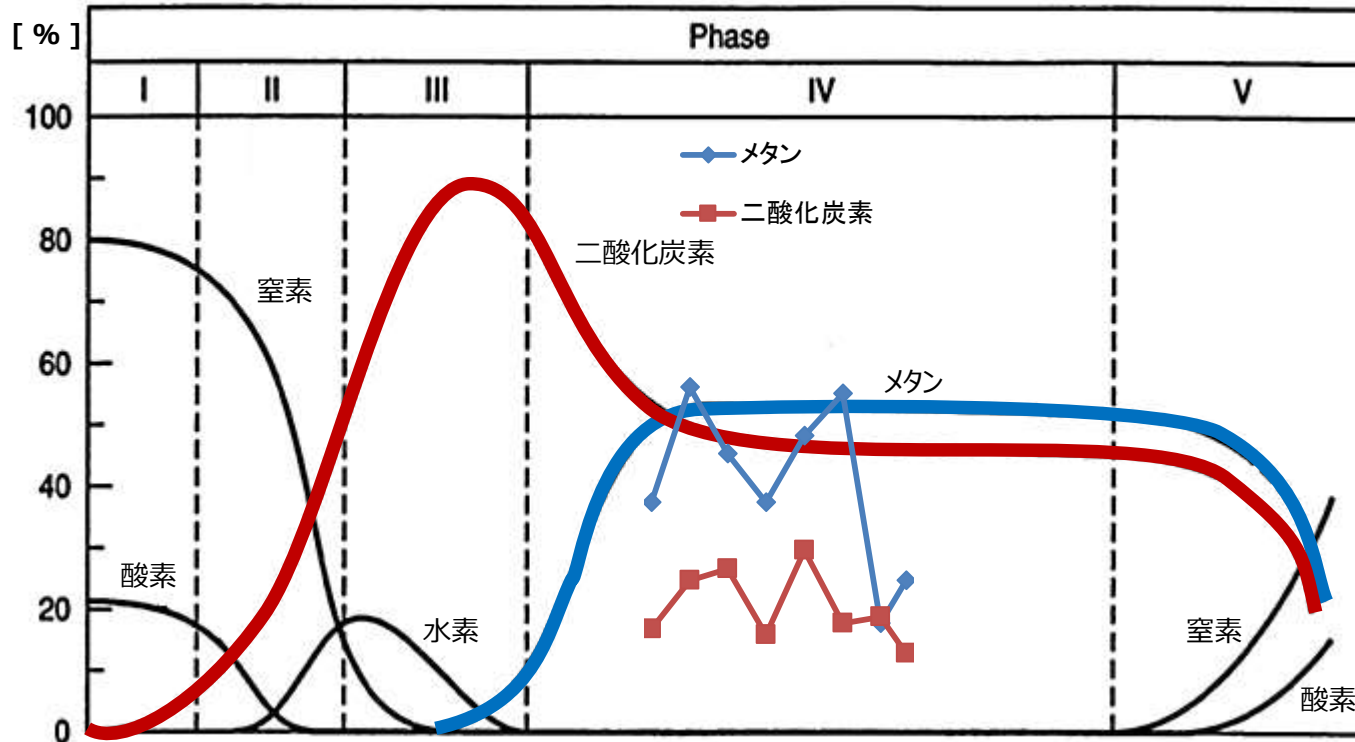
埋立地のガス組成変化

これまでの対策効果の確認期間（平成29年10月から令和元年8月）におけるガス組成は下図のとおり。メタンが40～60%程度、二酸化炭素が20～30パーセント程度（硫化水素ガスは極微量）の間で推移している。二酸化炭素の比率は20%程度少ないもののおおむね「**第Ⅳ期 メタン発酵期**」に相当すると考えられ、廃棄物中の有機物の分解が進んで安定化しているものと考えられる。

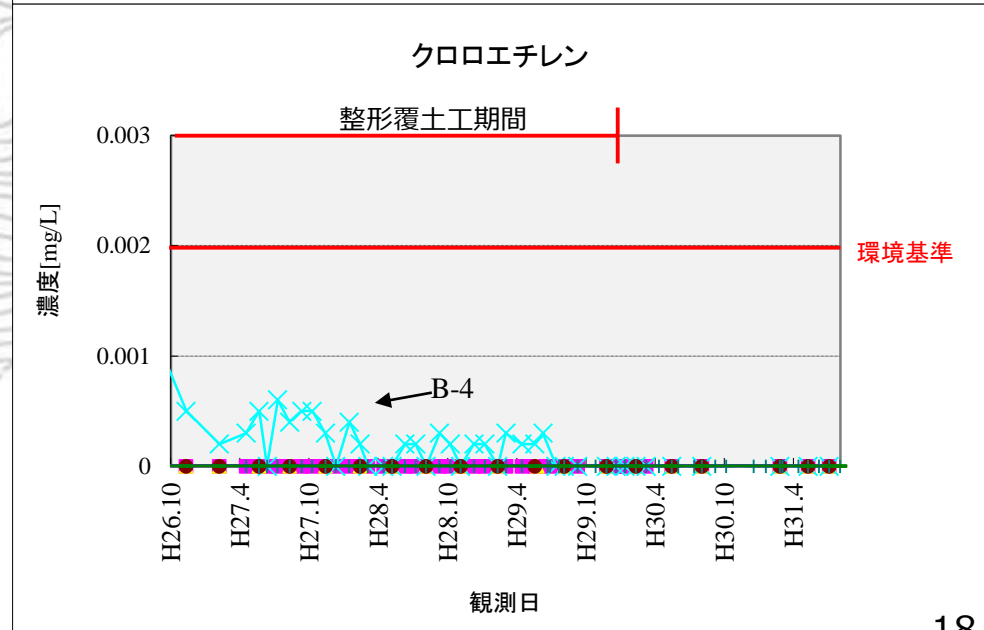
【硝酸・亜硝酸性窒素】
 ・鹿化川で環境基準(10mg/L)を超える傾向がみられるが、これまでの調査結果の範囲内で推移しており、直ちに人体等に害のあるレベルではないと考えられる。河川上流地点における濃度も高い傾向にあり、当該地域周辺の地域性と考えられる。

【クロロエチレン】
 ・環境基準以下の低い濃度で推移している。

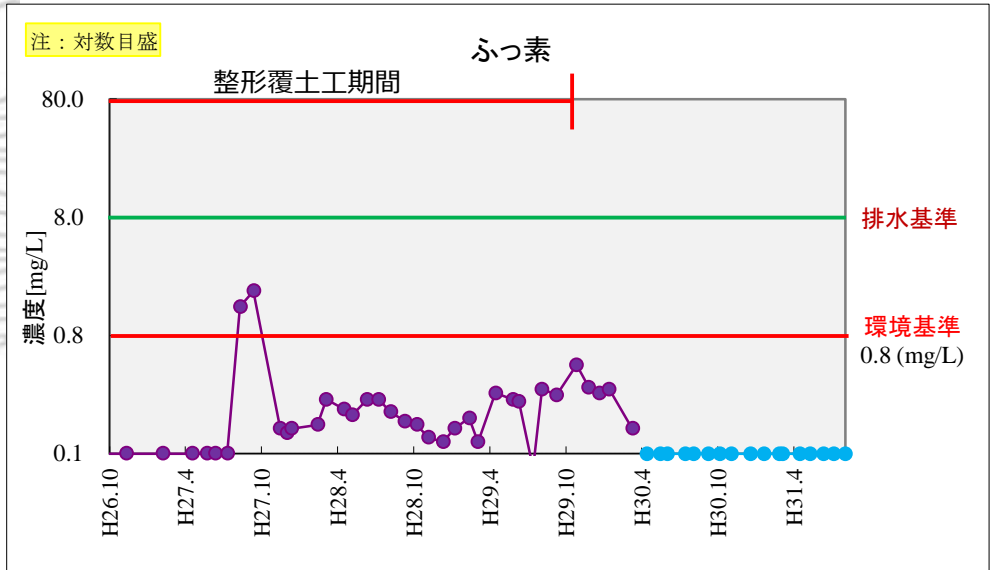
【1,4-ジオキサン】
 ・環境基準以下の低い濃度で推移している。

【ふっ素】
 ・環境基準以下の低い濃度で推移している。
