# 伊勢南部圏域二級水系 流域治水プロジェクト(案) 【位置図・ロードマップ】

# 伊勢南部圏域二級水系流域治水プロジェクト【位置図】

～豊かな自然を有する熊野灘沿岸地域における流域治水の推進～

# 伊勢南部圏域二級水系流域治水プロジェクト【ロードマップ】

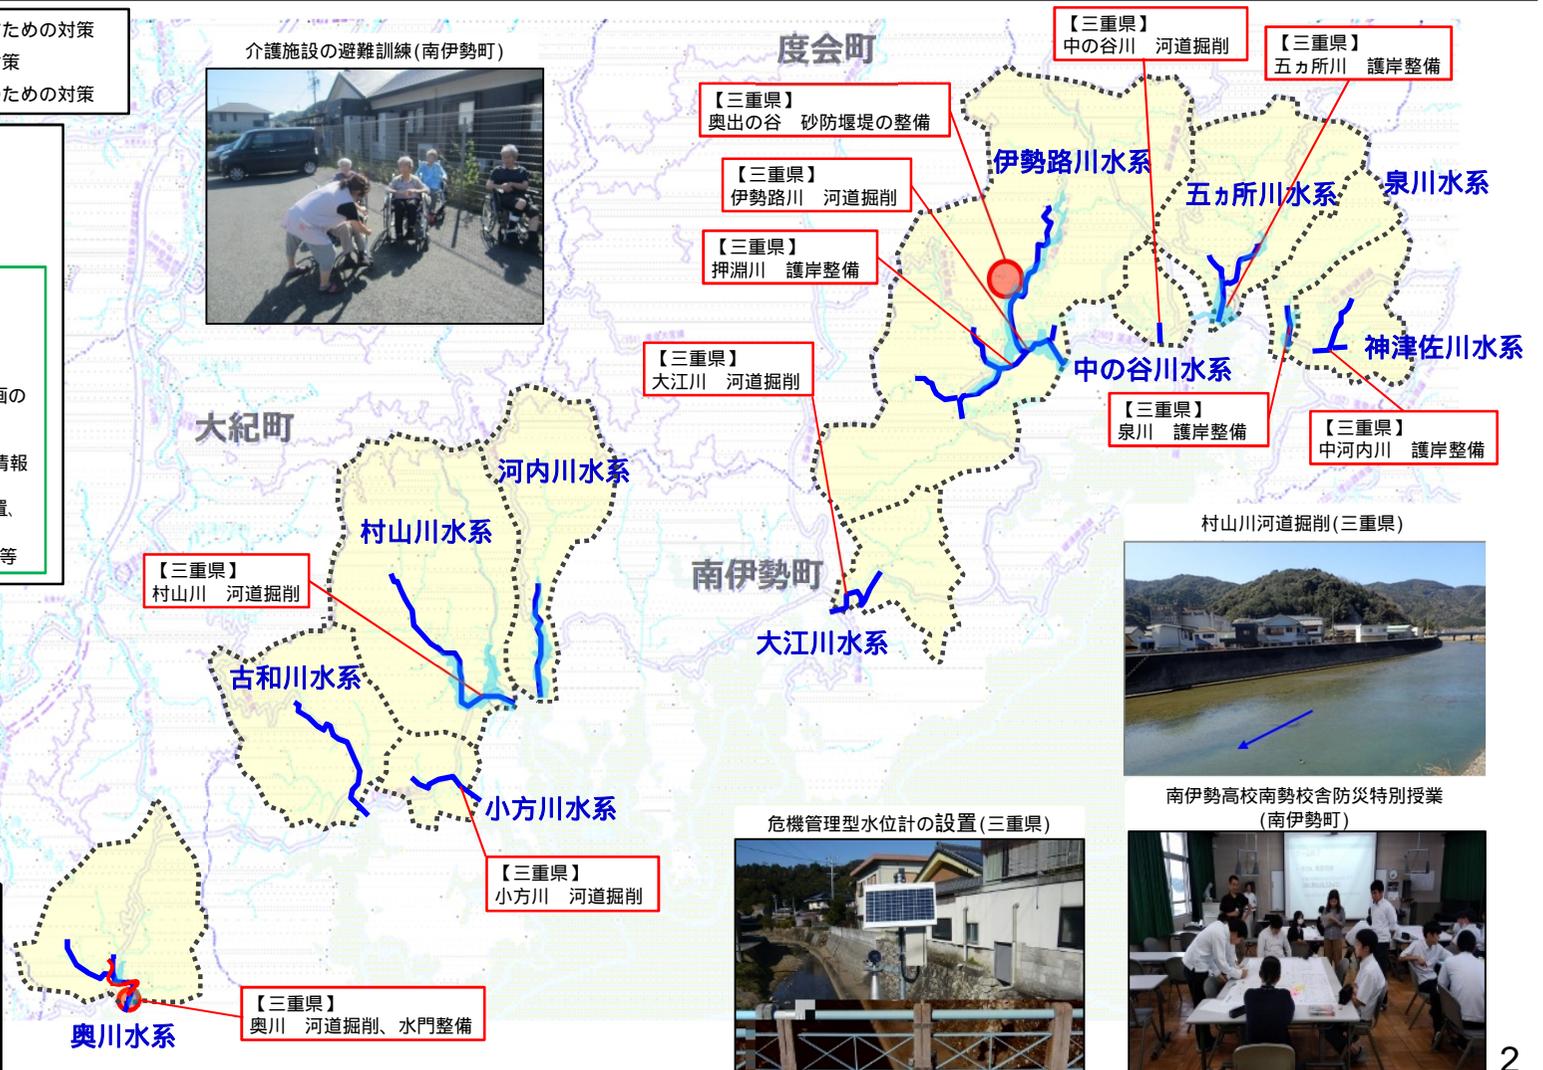
## 位置図

- 流域界
- 浸水想定区域 (想定最大規模)
- 県管理区間
- 県管理区間の対策
- 市町管理区間の対策

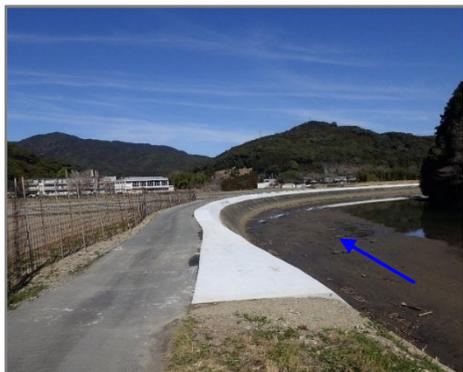
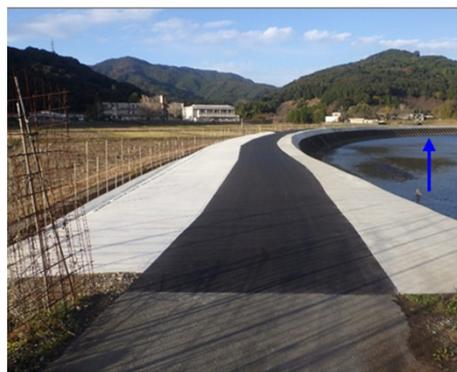
押淵川における護岸整備（堤防強化）  
（左：施工前 右：施工後）  
（三重県）

護岸整備：【三重県】中河内川、泉川、五カ所川、押淵川

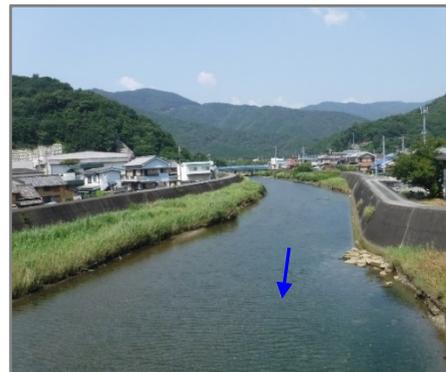
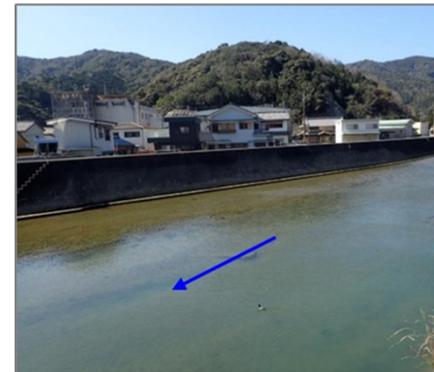
村山川における河道掘削（左：施工前 右：施工後）  
（三重県）

河道掘削：【三重県】中の谷川、伊勢路川、大江川、村山川、小方川

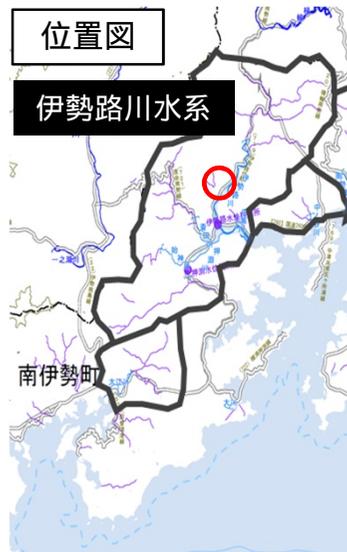
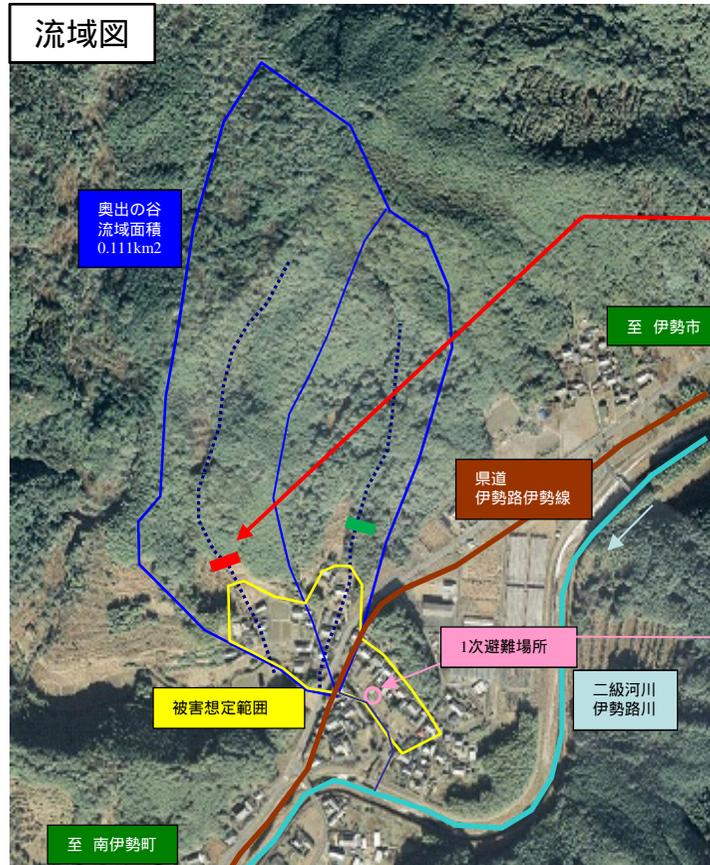
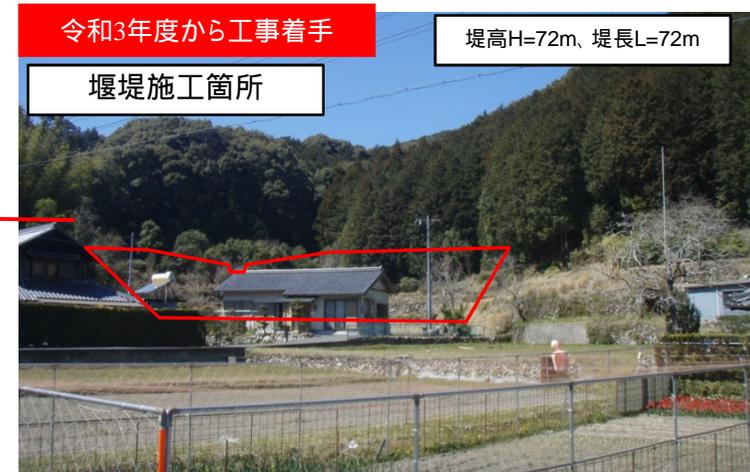
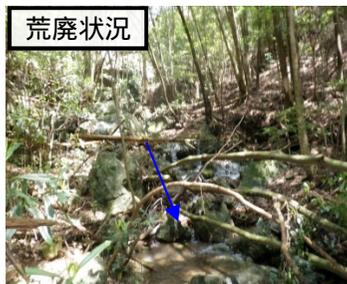
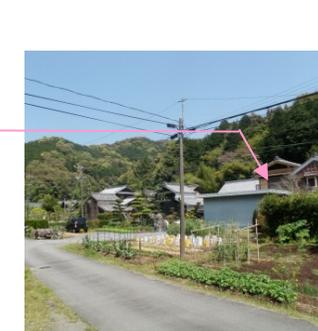
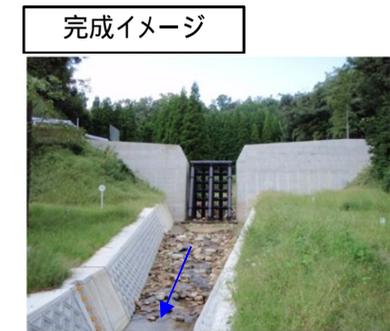
伊勢路川流域内に位置する奥出の谷では荒廃が進行し、土石流による下流人家、公共施設及び道路への被害が懸念されるため、砂防堰堤を整備することで、地域の安心安全を確保する。

保全対象：人家17戸、県道伊勢路伊勢線70m、町道230m、1次避難場所

実施内容：砂防堰堤 2基

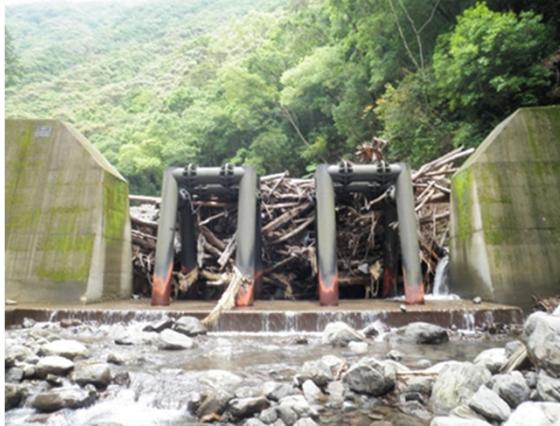
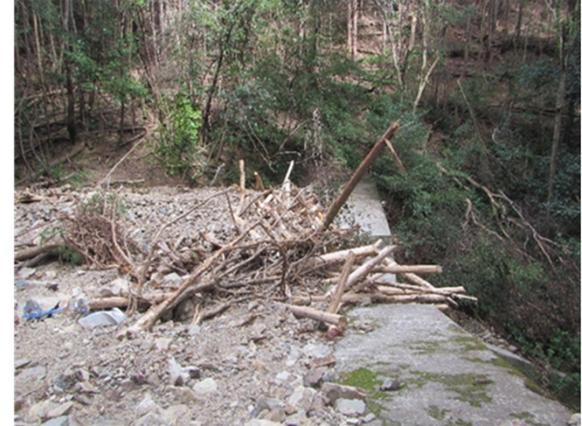
治山ダムの整備により、上流側の溪床勾配を緩くすることで土砂や流木の流出を抑制し災害を防止または被害を軽減。

○治山事業の実施による流木・土砂の流出抑制効果  
土砂・流木補足イメージ(県内治山ダム整備箇所)

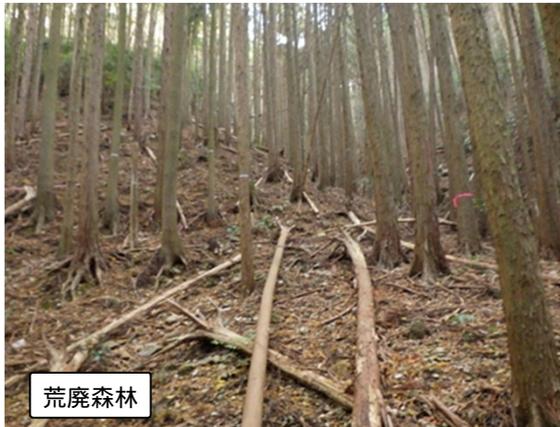
手入れ不足等によりが過密状態となった林内において、森林整備を実施することで下層植生を繁茂させ、降雨等に伴う土砂流出を抑制。

荒廃森林

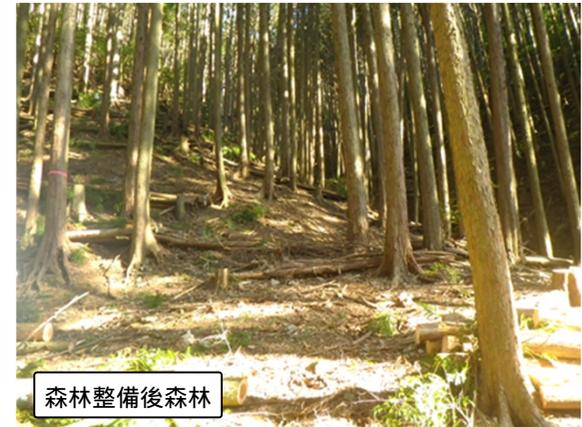
森林整備後森林

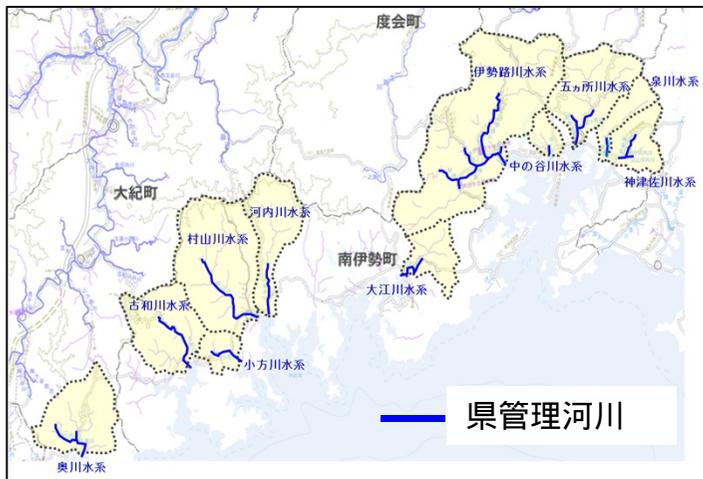
【洪水】伊勢南部圏域内の全ての県管理河川について浸水想定区域図を作成

三重県が作成した洪水浸水想定区域図データの活用

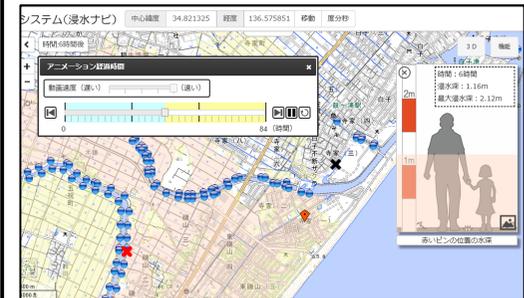
「浸水ナビ」による  
浸水シミュレーション

「浸水ナビ」は、洪水浸水想定区域図を電子地図上に表示するシステムです。堤防決壊が想定される地点(破堤点)や堤防が決壊した後、どこがいつ・どのくらい浸水するか、の変化をアニメーションやグラフで見ることができます。

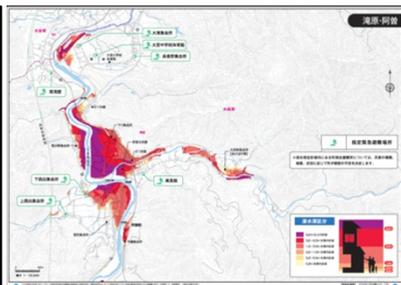
- 1 地図から自宅と避難場所の位置を探し、自宅付近の浸水想定の高さを確認する。
- 2 自宅から避難場所までの避難経路を浸水想定の高さの場所を避けて設定する。
- 3 実際に想定した避難経路を歩いてみる。危険は場所がある場合は注意し、地図に書き込む。

洪水ハザードマップ  
(大内山川における作成事例)  
(大紀町)

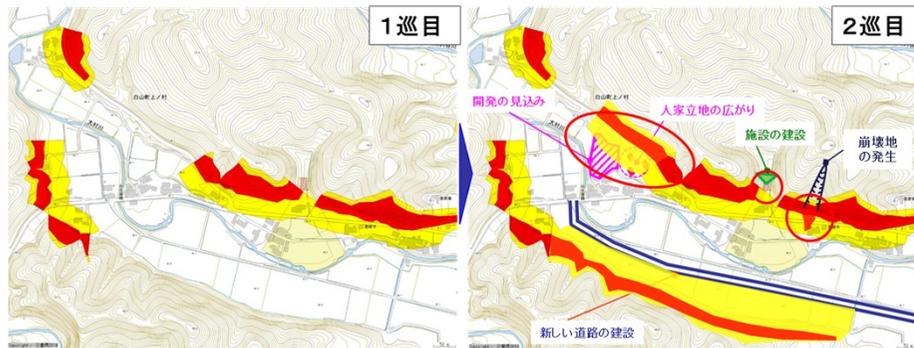
二巡目以降の基礎調査については、おおむね五年ごとに、各区域における地形や土地利用の状況等を確認し、変化が認められた箇所等については、調査を行う。「土砂災害防止法」より

1巡目：要件を満たす箇所について、土砂災害警戒区域等（イエロー・レッド）を指定。

2巡目：地形改変・施設整備・人家立地、周辺状況の変化（開発・道路建設）などによって、1巡目調査時と差異が生じた箇所を抽出

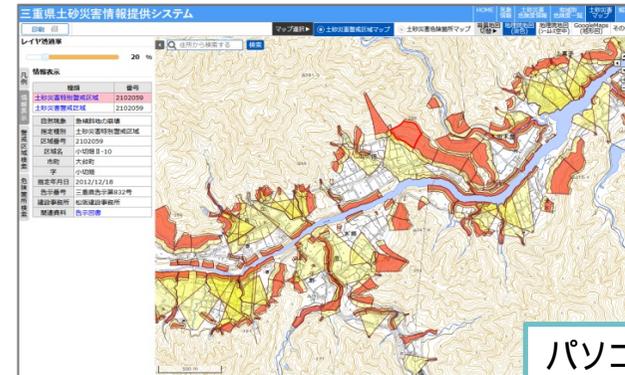
三重県土砂災害情報提供システムによる土砂災害警戒区域等の表示

パソコン画面

指定完了箇所について「三重県土砂災害情報提供システム」での情報発信により土砂災害に対する認知度を向上

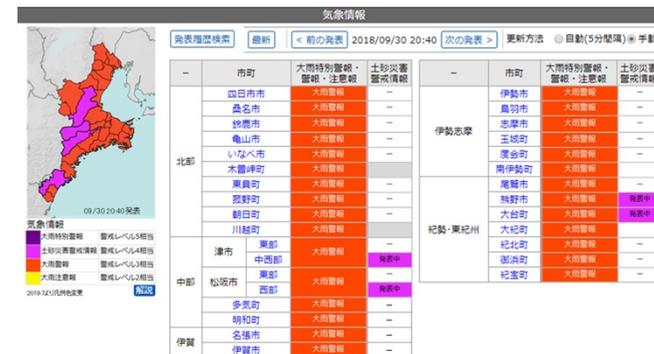
土砂災害警戒情報の発表

三重県と津地方気象台は、土砂災害発生の危険性が高まったとき、土砂災害警戒情報を発表

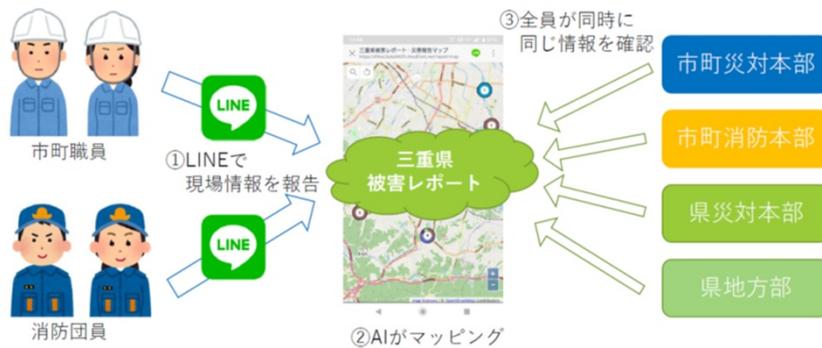
市町職員や消防団員等が現場で入手した情報を県災害対策本部のシステムに送信すると、A I が災害種別を分類し地図上にマッピングするシステムを導入しています。

#### (2) システムイメージ

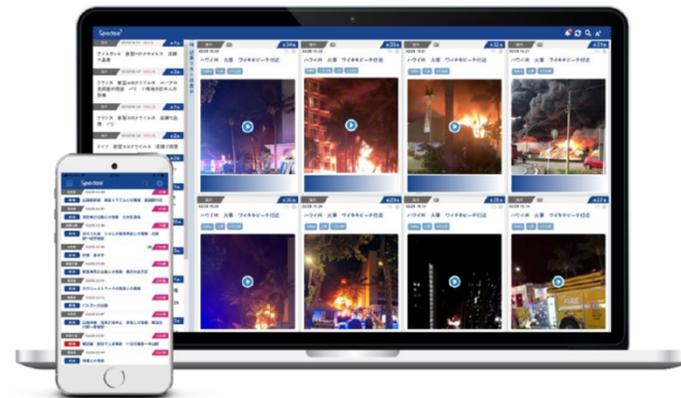
SNS に投稿された情報を A I が集約・解析し、気象・災害の情報を自動で分類するシステムを導入しています。

#### (2) システムイメージ

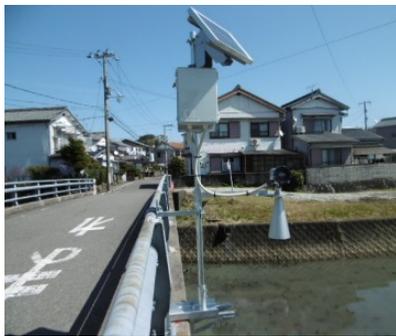
危機管理型水位計  
（三重県）

## 危機管理型水位計、簡易型河川監視カメラによるリアルタイムな情報の提供（三重県）

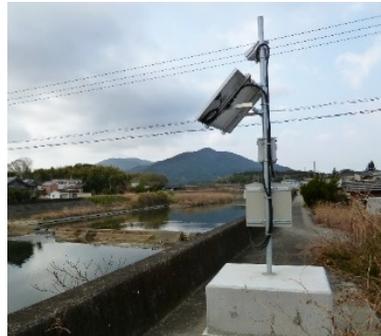
簡易型河川監視カメラ  
（三重県）

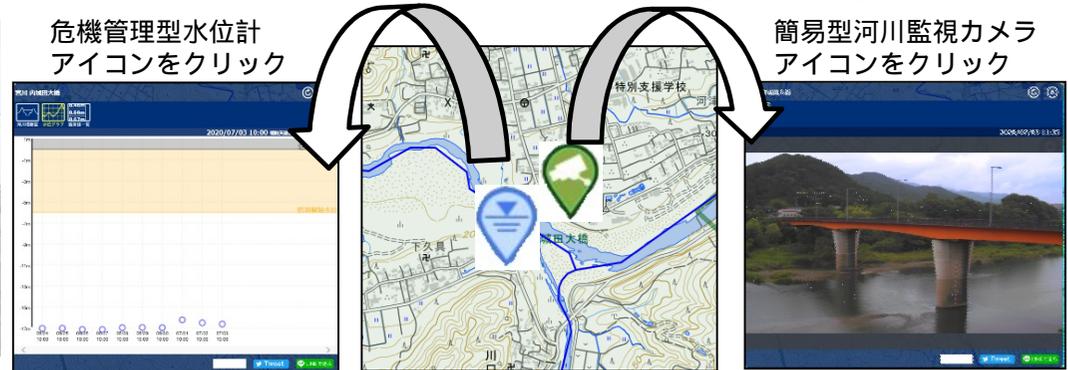
「川の水位情報」 <http://k.river.go.jp/> からいつでも水位や河川状況を確認
