# 伊勢北部圏域 二級水系流域治水プロジェクト

令和4年3月  
三重県

# 伊勢北部圏域二級水系流域治水プロジェクト【位置図】

～歴史ある宿場町に暮らす人々の安全・安心を守る流域治水の推進～

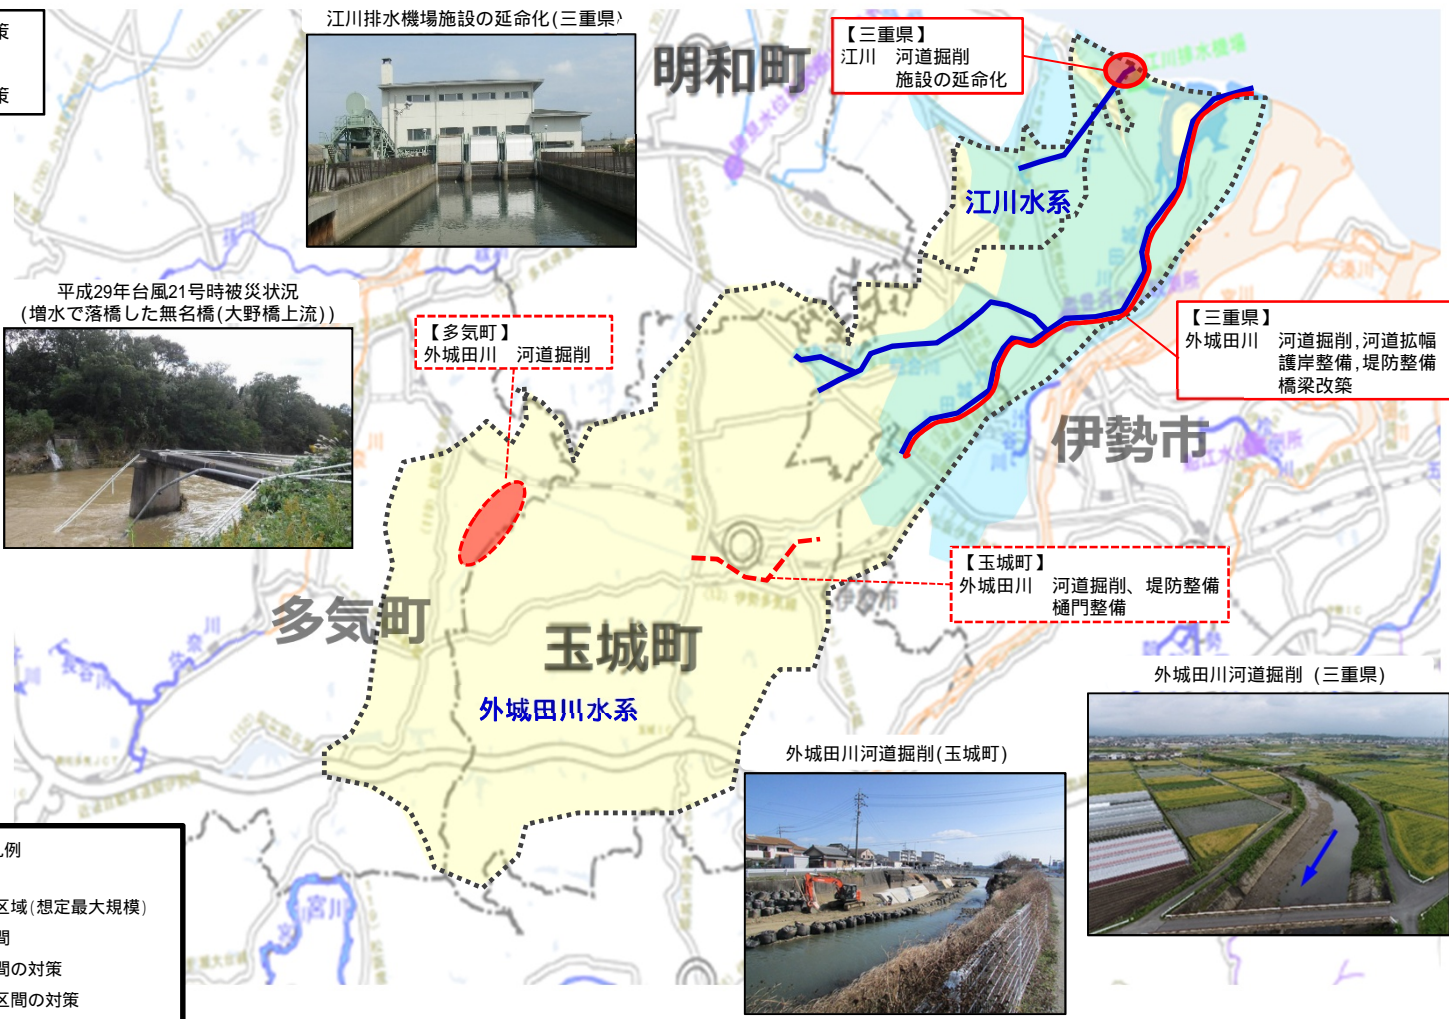
### 位置図

- 凡例
- 流域界
  - 浸水想定区域(想定最大規模)
  - 県管理区間
  - 県管理区間の対策
  - 市町管理区間の対策

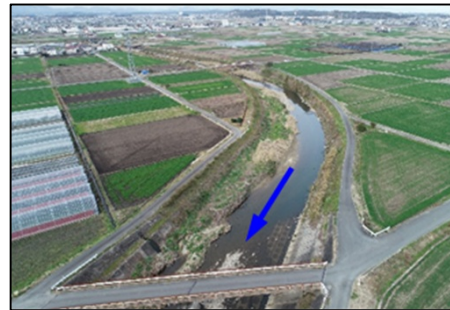
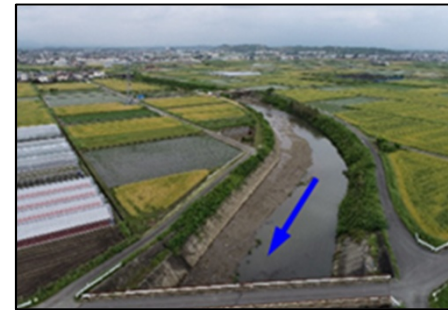
外城田川河道掘削（左：施工前 右：施工後）  
（三重県）

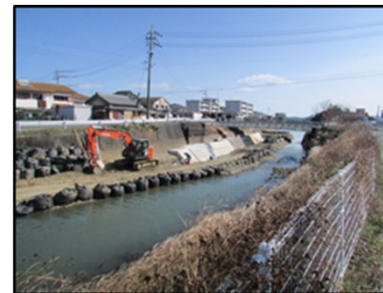
外城田川河道掘削  
（玉城町）

【玉城町】外城田川

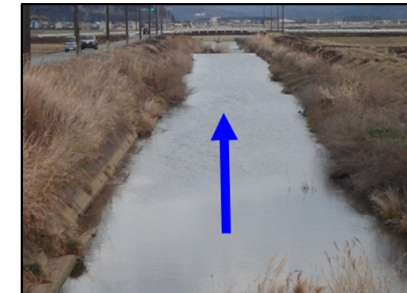
外城田川河道掘削  
（多気町）

【多気町】外城田川

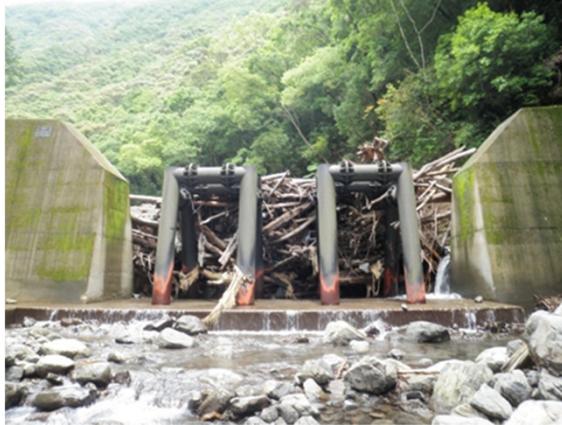
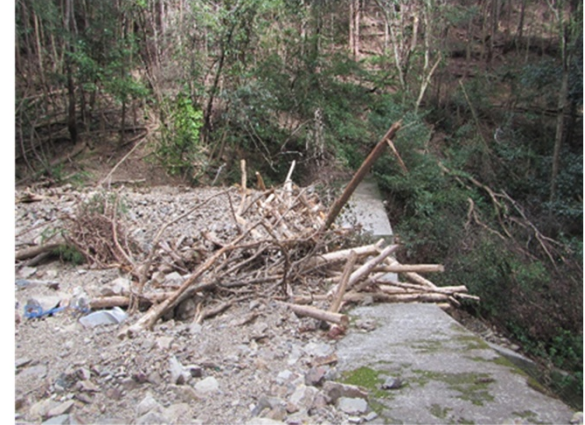
治山ダムの整備により、上流側の溪床勾配を緩くすることで土砂や流木の流出を抑制し災害を防止または被害を軽減。

○治山事業の実施による流木・土砂の流出抑制効果  
土砂・流木補足イメージ(県内治山ダム整備箇所)

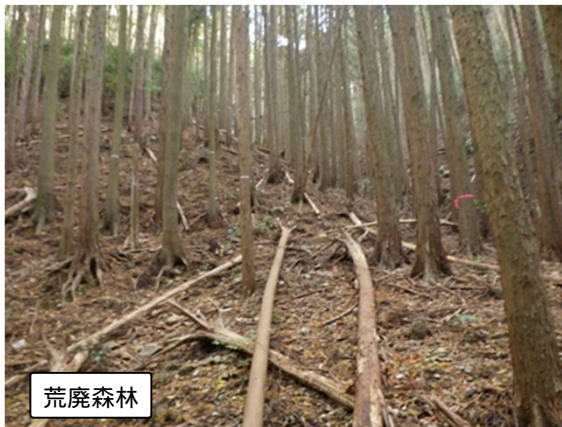
手入れ不足等によりが過密状態となった林内において、森林整備を実施することで下層植生を繁茂させ、降雨等に伴う土砂流出を抑制。

荒廃森林

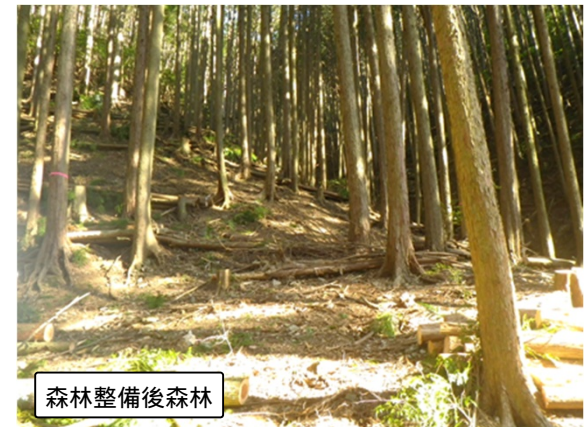
森林整備後森林

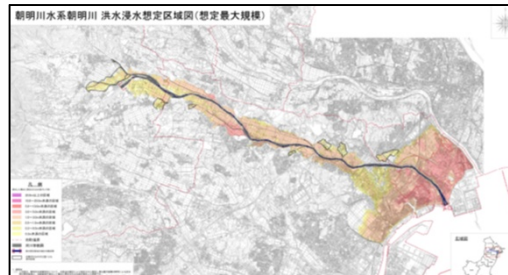
洪水浸水想定区域図(三重県)

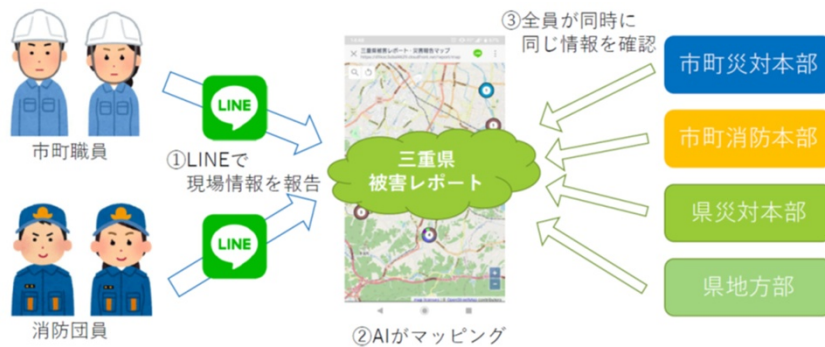
市町職員や消防団員等が現場で入手した情報を県災害対策本部のシステムに送信すると、A I が災害種別を分類し地図上にマッピングするシステムを導入しています。

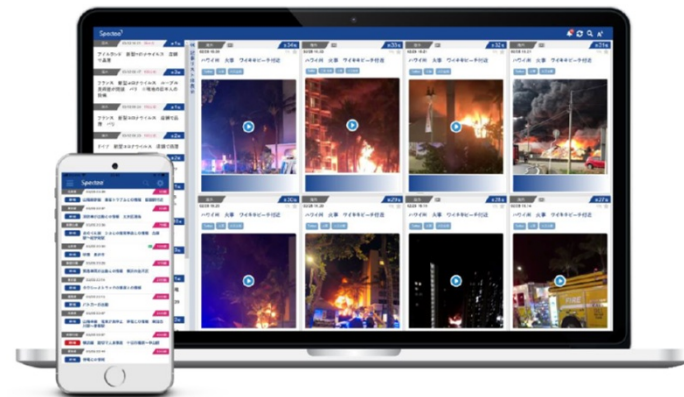
SNS に投稿された情報を A I が集約・解析し、気象・災害の情報を自動で分類するシステムを導入しています。

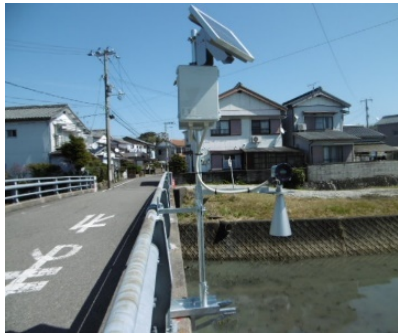
危機管理型水位計  
（三重県）

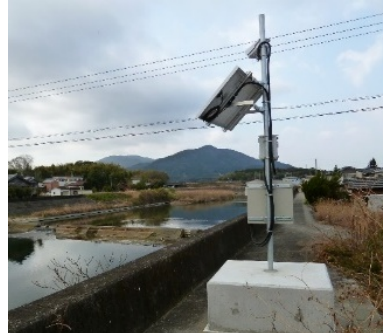
簡易型河川監視カメラ  
（三重県）

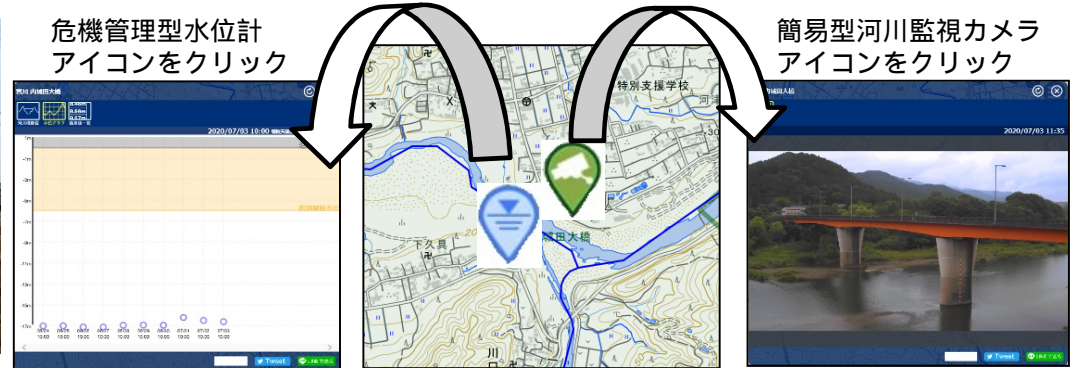
「川の水位情報」 <http://k.river.go.jp/> からいつでも水位や河川状況を確認

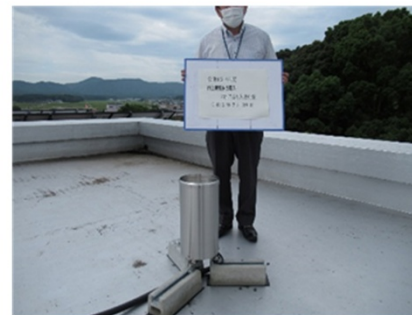
### 【内容】 玉城町役場屋上に設置
