三重県横断歩道橋 長寿命化修繕計画

令和 5 年 3 月

三重県 県土整備部

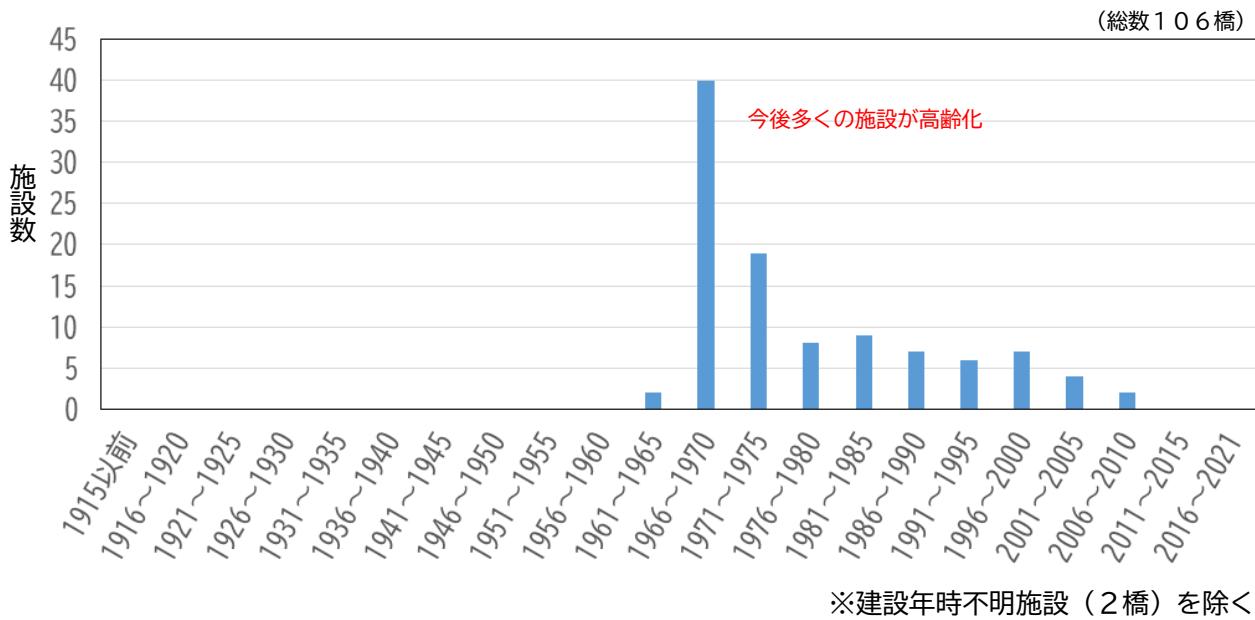
三重県は、令和4年4月1日時点において106橋の横断歩道橋を管理しています。現在、建設後50年を経過する横断歩道橋が5割近くとなっており、10年後にはこの割合が7割程度まで増加する見込みとなっています。

●建設年代別の横断歩道橋数分布

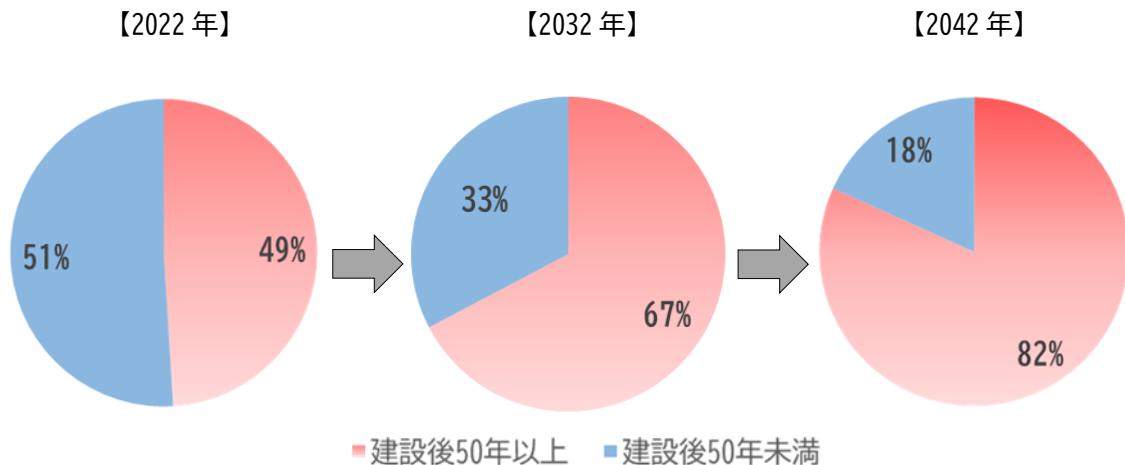
●経過年50年以上の施設数

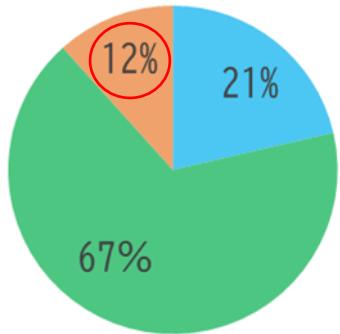
1 巡目点検（平成26年度～平成30年度）の結果は以下のとおりです。早期に措置を講ずべき状態と診断された施設の修繕は令和5年度中に完了する予定です。

健全性の診断内容

I	横断歩道橋の機能に支障が生じていない状態
	II	横断歩道橋の機能に支障が生じていないが、予防保全の観点から措置を講ずることが望ましい状態
	III	横断歩道橋の機能に生じる可能性があり、早期に措置を講ずべき状態
	IV	横断歩道橋の機能に支障が生じている、又は生じる可能性が著しく高く、緊急に措置を講ずべき状態

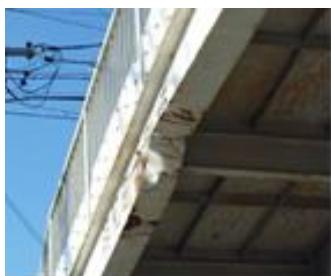
主桁の変形・欠損

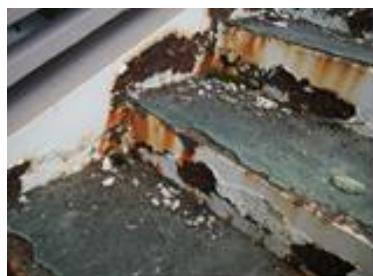
主桁階段部の腐食

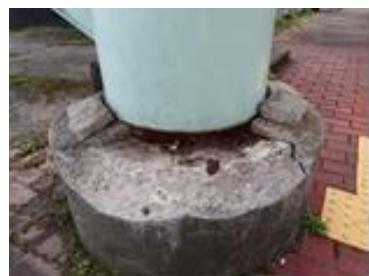
下部構造の腐食

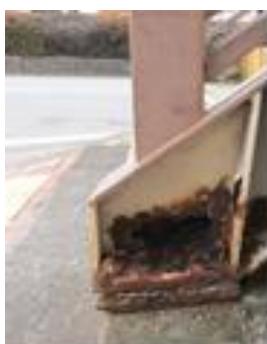
主桁階段部の腐食

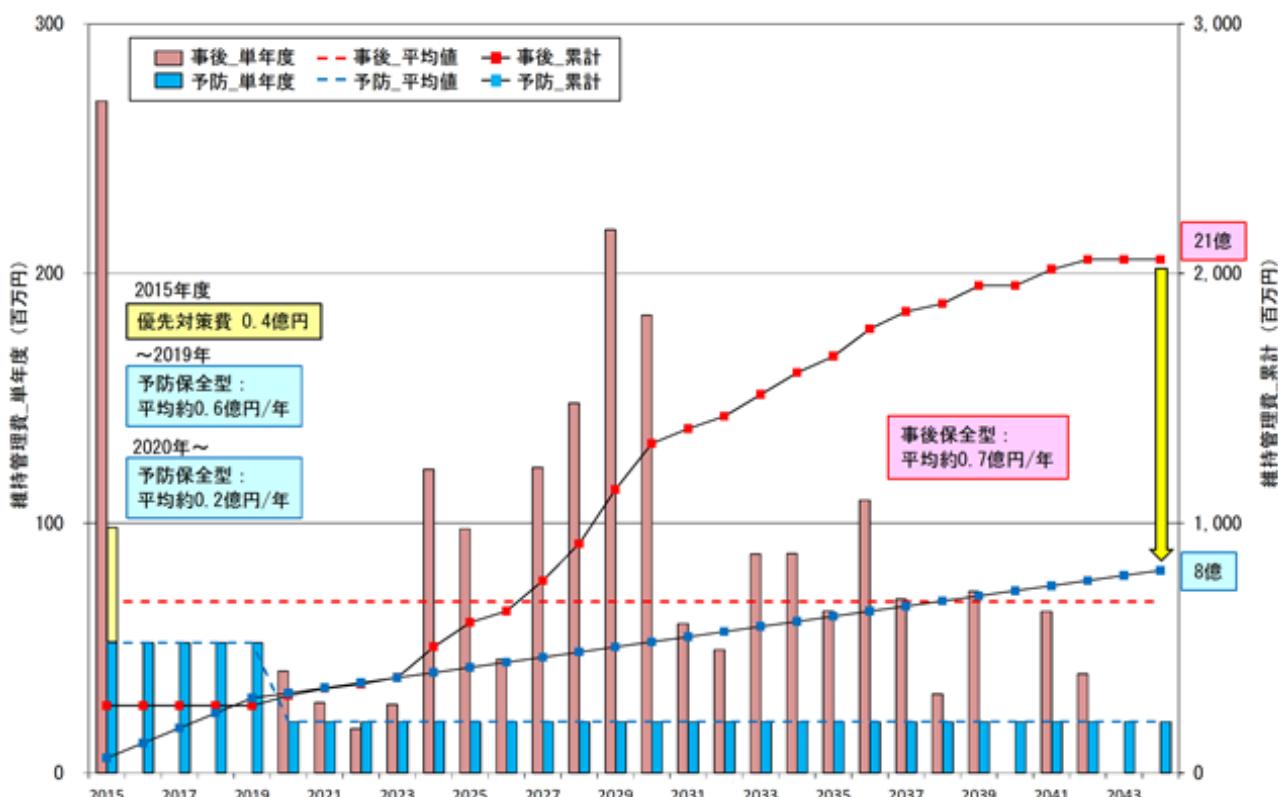
長寿命化修繕計画に基づく予防保全型メンテナンスを実施した場合と、従来の事後保全的な維持管理を実施した場合の費用を比較した場合、将来30年間で約6割のコスト縮減効果が得られる 것을 확인하고 있습니다.

将来30年間におけるコスト縮減効果
